CLAVE C&R
CONSERVACIÓN & RESTAURACIÓN

INFORME DE LA RESTAURACIÓN DEL EMBLEMA DE BRONCE DE LA CIUDAD DE GUADALAJARA

Guadalajara, Jalisco 14 de febrero de 2021

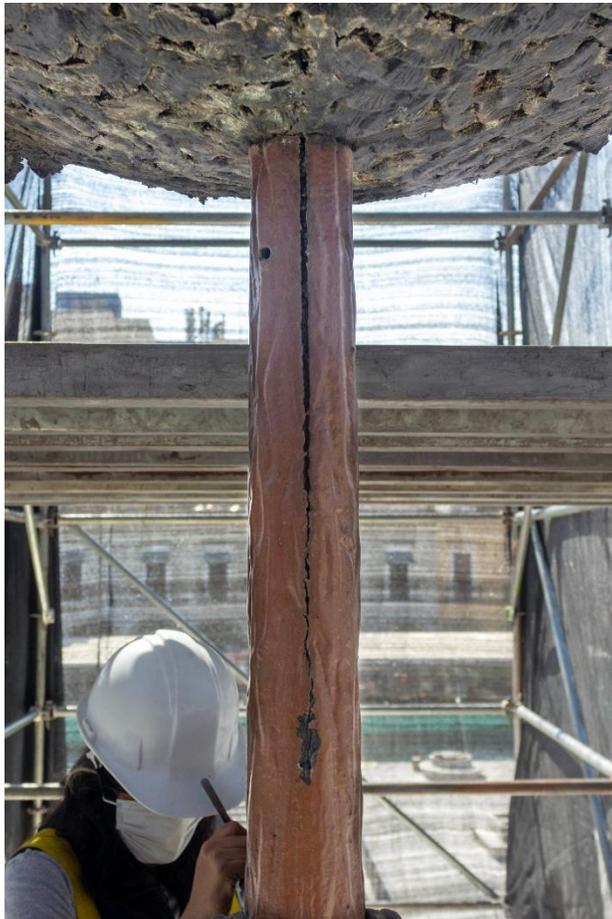
Separación de elementos. Es visible una separación considerable que corre a lo largo del tronco a la que también se le denominará grieta. La dirección de este deterioro hace pensar que se trata de una zona de unión del material que se separó por fenómenos de dilatación y contracción por temperatura y por la corrosión galvánica del hierro en el interior la cual produce expansión de sus productos de oxidación. Esto es una posible entrada para la humedad, problemas de microfisuras y agrietamientos posteriores.

Unión de grieta por medio de soldadura y estabilización de elementos separados o inestables.

Este proceso se realizó por medio de soldadura de arco eléctrico (TIC) apoyada con argón y metal de aportación de bronce. Previo a este proceso fue necesario quitar productos de corrosión y desengrasar por medio de papetas con acetona.

La soldadura se aplicó en la zona de la grieta o separación en el tronco del árbol y también se reforzaron diversos puntos como: las 8 patas delanteras de los leones, 4 raíces del árbol y la base de la copa del árbol, en el punto de contacto con el tronco.

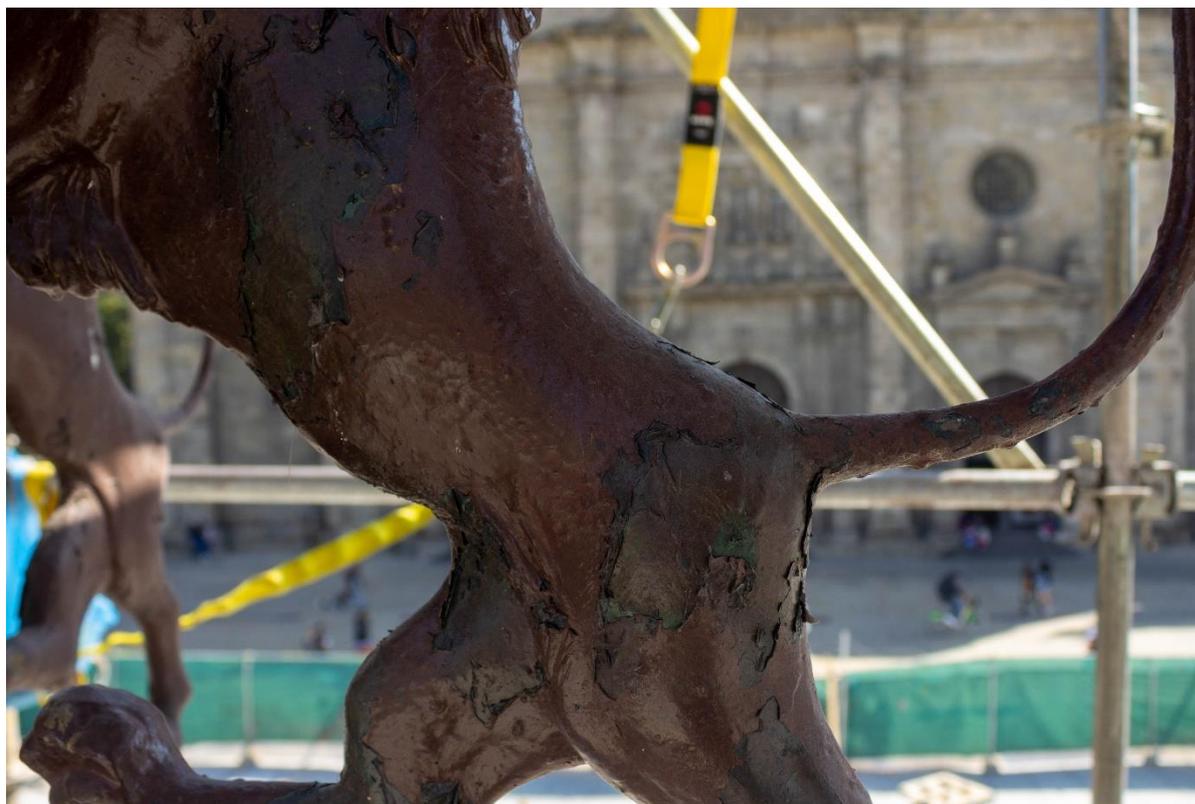
Superposición de policromías. Las capas de pintura que se han ido colocando sobre los elementos escultóricos tuvieron el objetivo de aislar la pieza del medio ambiente, así como darle una apariencia acorde a la estética de su momento histórico. Es muy probable, que cada vez que la escultura presentó un aspecto sucio o deteriorado como método de mantenimiento, se aplicó una capa de pintura sin

eliminar los recubrimientos inferiores. Estas capas se han ido debilitando por su exposición al medio ambiente o su baja calidad y en este momento se encuentran opacas, resacas, debilitadas, frágiles y proporcionan un espacio bajo el cual se almacena la humedad por condensación o el agua cuando llueve. Esto ocasiona que el metal bajo este sistema de repolicromías pueda presentar corrosión diferencial o por punteaduras. Además de esto, la superposición de material ha imposibilitado la apreciación de la forma escultórica bajo ellas, haciendo que el elemento en general no pueda percibirse adecuadamente en su estética, ocultando también que se trata de un vaciado en bronce. Para el caso de la perla, la superposición de capas de pintura ha incluso deformado a la esfera, haciendo que el volumen continuo se pierda, observándose zonas con volúmenes y depresiones.

Eliminación de capas de pintura, recubrimientos y pasta de resane en la perla.

Las diversas capas de pintura que fueron identificadas por medio de las calas estratigráficas fueron eliminadas por medio de procesos químicos y mecánicos.

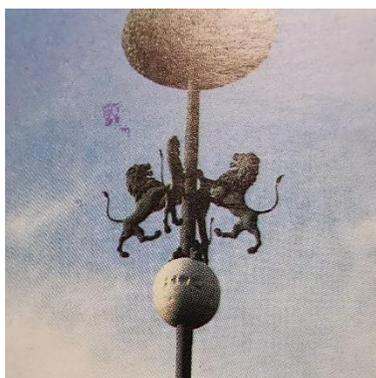
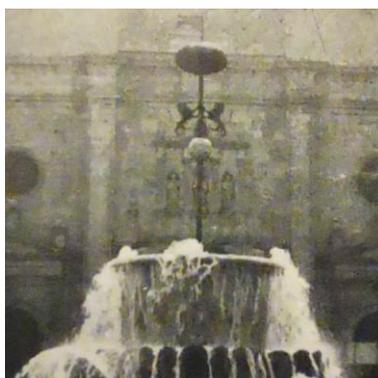
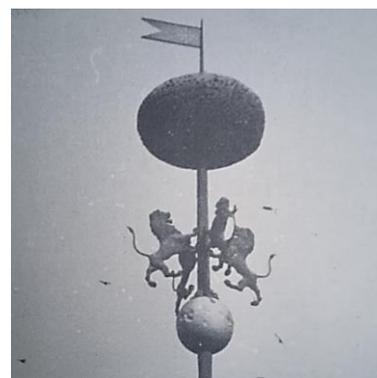
Perla

Este elemento fue construido en aluminio, colocado alrededor del fuste de hierro y posicionada sobre un encamisado de cobre. Es importante hacer nota que el contacto de distintos metales en presencia de humedad (por ejemplo, el agua de lluvia o días de alta humedad medioambiental) propicia el desencadenamiento de un fenómeno conocido como corrosión galvánica. La corrosión galvánica consiste en la oxidación provocada por un metal a otro metal de distinta naturaleza cuando estos se encuentran en presencia de un líquido capaz de conducir electricidad, conocido como electrolito. El agua de lluvia, especialmente la lluvia ácida que a menudo cae en ambientes urbanos, es un ejemplo de este tipo de material. En este caso, tanto el cobre como el hierro tienen la capacidad de oxidar al aluminio. Por esta razón, la perla sufrió importantes pérdidas de material en las áreas de contacto con los elementos construidos con otros componentes metálicos.

Además de la corrosión galvánica, la perla presenta un importante número de abolladuras, la mayoría de ellas localizadas en el centro de este elemento. Si bien se desconoce la causa de este deterioro, es probable que haya sido ocasionado durante una operación de mantenimiento que tuvo lugar antes del año 1980, pues en la fotografía en blanco y negro incluida en el libro titulado “El centro de Guadalajara” publicado en ese año ya es evidente. Como la estratigrafía lo muestra, en años recientes, dichas abolladuras fueron resanadas con pasta automotiva para devolver a la perla la forma esférica. Sin embargo, la pasta no fue aplicada de manera adecuada por lo que la figura se percibe deformada.

Resane y estabilización de elemento esférico (perla).

Al eliminar los resanes que ocultaban las abolladuras y que también modificaban la forma de la esfera, era indispensable volver a recuperar el volumen perdido. También se tenía que recuperar el material deshecho por el fenómeno de corrosión galvánica en la base de la perla que estuvo en contacto con el encamisado de cobre en la sección baja del fuste y en la parte superior, con el bronce del árbol. Este proceso también se efectuó para sellar las picaduras elaboradas por los productos de corrosión propios del aluminio en el cuerpo de la perla. Para realizar el resane de las abolladuras y en los huecos provocados por las picaduras en el metal sin invadir secciones ni cambiar la forma, se utilizó una pasta epóxica para metales de curado rápido, la cual puede ser rebajada y lijada con facilidad y que permite la aplicación posterior de distintos recubrimientos.

Para solucionar el problema de la pérdida de material por corrosión galvánica en la parte superior e inferior del cuerpo esférico, se utilizó una masilla epóxica que, después de ser trabajada a nivel para dar la forma adecuada, fue perforada en 4 puntos en la parte inferior para permitir el drenaje de existir alguna filtración posterior de agua.

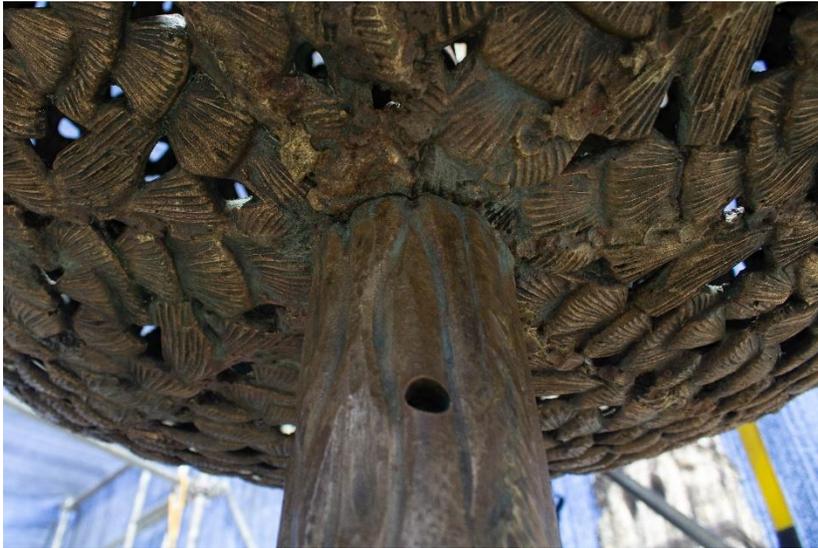
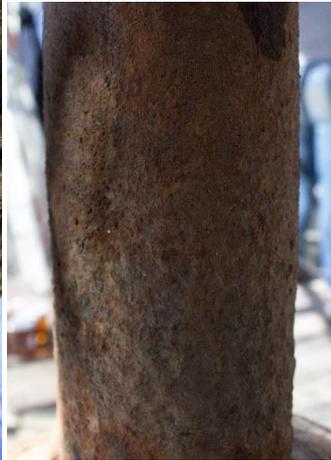
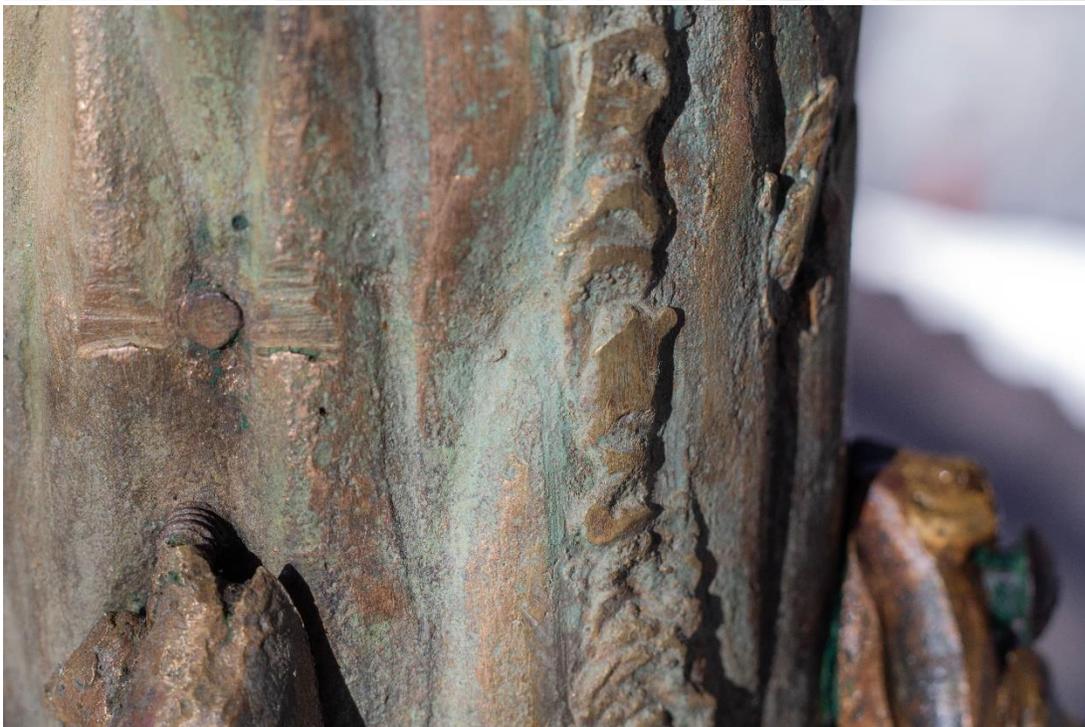
Fronda

Al interior, la fronda presenta múltiples concreciones verdes y azules que son característicos de la corrosión del cobre y sus aleaciones. La formación de estos productos de corrosión se debe a la interacción de la aleación con el agua de lluvia y la humedad medioambiental que, en contextos urbanos suele tener un pH ácido. Cabe destacar que el anillo de hierro que cumplía con la función de sujetar la fronda, se encuentra en un estado de corrosión considerablemente avanzado. Las observaciones realizadas in situ sugieren que existe un núcleo de metal sano muy delgado, pues la superficie casi en su totalidad se

encuentra mineralizada, carece de cohesión y presenta gran fragilidad. El que este elemento se encuentre comprometido representa un riesgo importante para la estabilidad de la obra. Por lo tanto, este deterioro deberá ser atendido en el futuro, cuando las condiciones temporales y materiales permitan desensamblar la escultura en su totalidad y desprender el fuste del vaso de la fuente.

Consolidación de elementos férricos mineralizados

Como se mencionó, en la zona de copa fue posible observar un proceso de desprendimiento de metal corroído y mineralizado que estaba adelgazando el hierro sano del fuste. En esta zona fue imposible hacer un proceso de reconversión como en la zona de la perla, puesto que era imposible tener acceso a ella por estar dentro de la copa del árbol. Por lo tanto, para prevenir que el material se siguiera separando y unir lo que estaba por desprenderse, se inyectó por medio de un sistema de goteo por venoclisis resina epóxica araldite, la cual fraguaba en 15 minutos y tenía un curado completo en 24 horas.

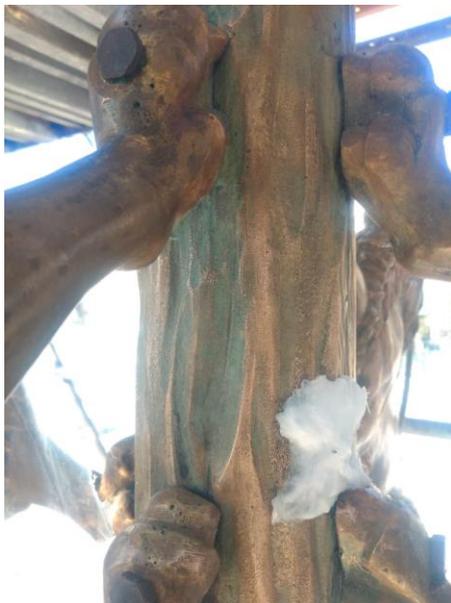
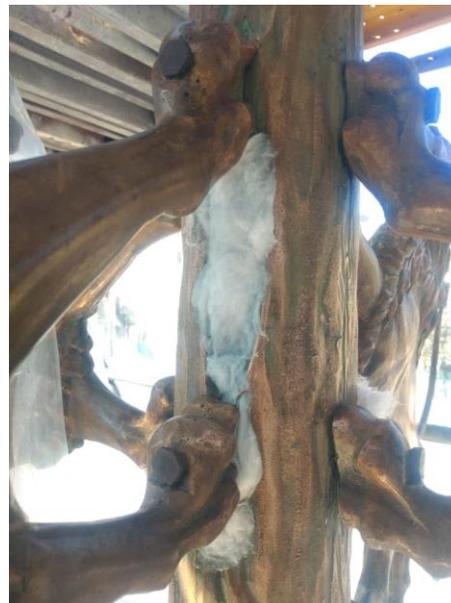
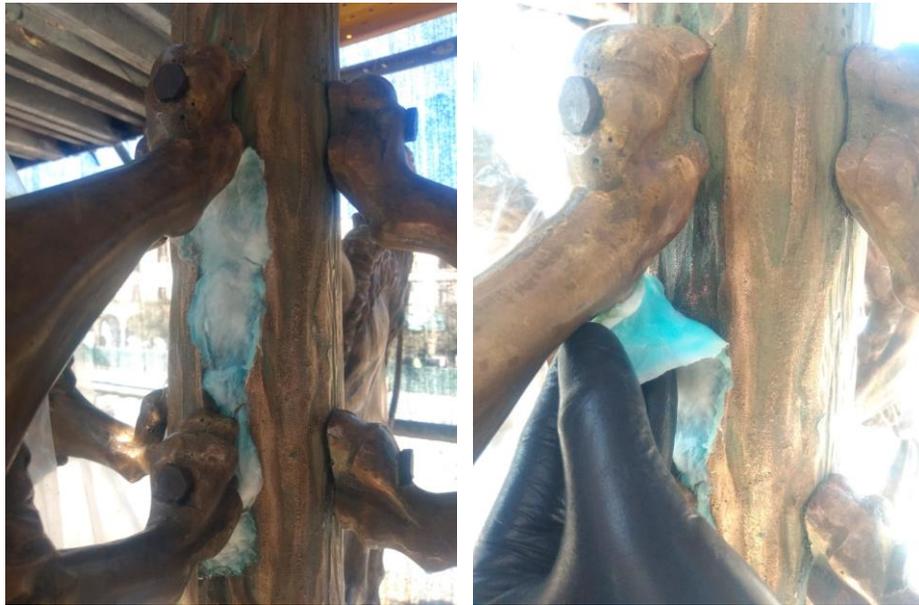
Eliminación de corrosión activa

Este procedimiento se realizó después de eliminar todas las capas de pintura y de hacer diversas pruebas con el material a utilizar. Fue necesario sobre todo, para poder realizar la soldadura en la grieta y aplicar la pátina general. La corrosión se podía identificar como manchas y escurrimientos verdosos sobre el amarillo del bronce.

La metodología consistió en aplicar papetas puntuales de EDTA (ácido etilendiaminotetraacético), el cual es un agente quelante, que puede secuestrar iones de la aleación que se produce por el proceso de corrosión, reblandeciendo la corrosión y haciendo que el metal quede libre de esta. El EDTA disódico con pH entre 4 y 6 se aplicó entre 1 y 2 minutos, hasta que era visible un color azul encendido o verde claro sobre el blanco del algodón, teniendo la precaución de no cambiar la coloración del bronce a un tono rosa. Si se dejaba por más tiempo, se corría el peligro de modificar la aleación del bronce al secuestrar los iones del metal aleante, modificando la composición superficial de la aleación.

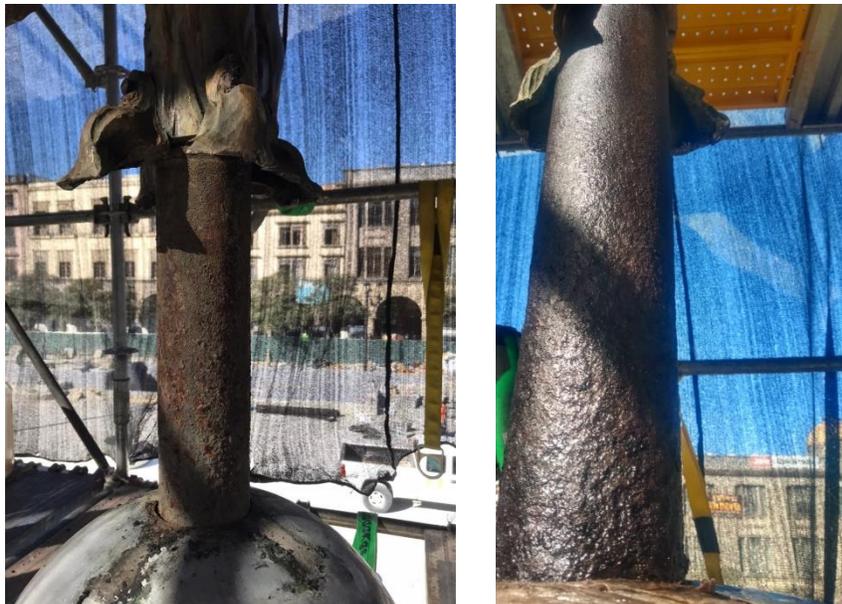
Reconversión de corrosión activa.

En la zona del fuste que ocultaba la perla se pudo observar un problema de corrosión activa de hierro, cuando esta se deslizó hacia abajo al eliminar las capas de pintura que la anclaba al tronco del árbol.

El hierro se observaba de color naranja y presentaba en algunos puntos la separación a través de lascas propiciando que la humedad se introdujese poco a poco al centro del metal sano. Por este motivo se decidió utilizar una solución de ácido tánico al 2.5% con un pH entre 2.2 y 2.4, la cual fue aplicada con brocha después de calentar la superficie del metal con una pistola eléctrica. El proceso se practicaba varias veces hasta lograr que el mineral se volviera negro oscuro, lo que indicaba que el proceso de corrosión activa (oxihidróxido de hierro) se transformara en corrosión pasiva y estable (tanato de hierro).

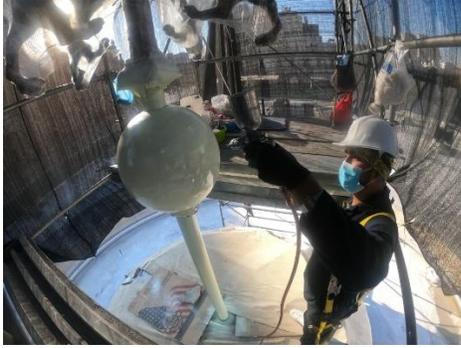
Aplicación de pintura sobre perla y fuste

Al descubrir la gran cantidad de capas y el aluminio como metal conformante, se planteó la posibilidad de que el elemento denominado como perla, pudiera tener expuesto este metal, ya que era un elemento novedoso y utilizado con regularidad en 1950. Aunque no hay certeza en esta afirmación, es evidente que pronto tuvo algún color blanco “aperlado” para simular esta característica y al final de cuentas, el color se agregó para dar una solución a la problemática de las abolladuras.

A raíz de la gran cantidad de deterioros encontrados tras la liberación de pintura y pasta, se decidió aplicar un recubrimiento bicapa de poliuretano de alta resistencia marca Nervion³ en color gris perla y marfil⁴ para el fuste .
