CLAVE C&R
CONSERVACIÓN & RESTAURACIÓN

INFORME DE LA RESTAURACIÓN DEL EMBLEMA DE BRONCE DE LA CIUDAD DE GUADALAJARA

Guadalajara, Jalisco 14 de febrero de 2021

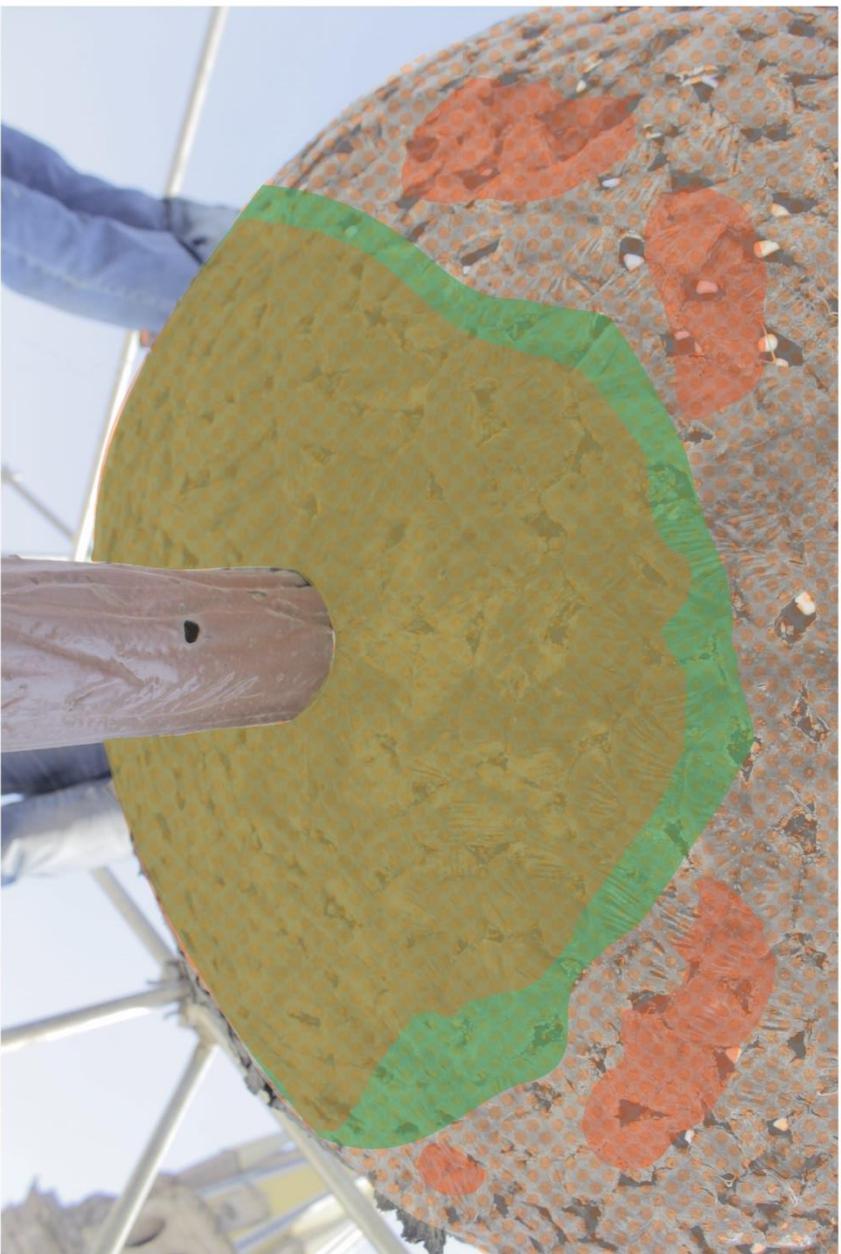
Vista Sur-Poniente

Esquema de Deterioros

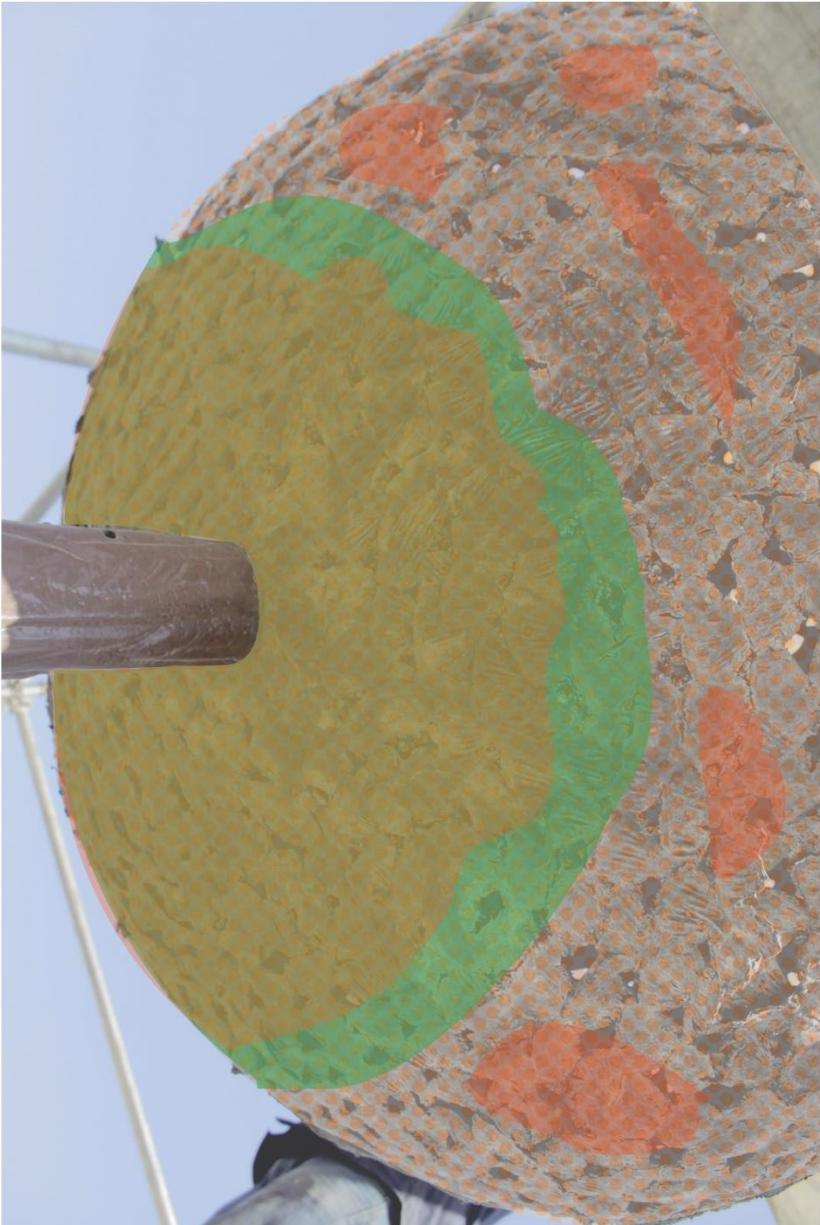
Vista Nor-Oriente

Esquema de Deterioros

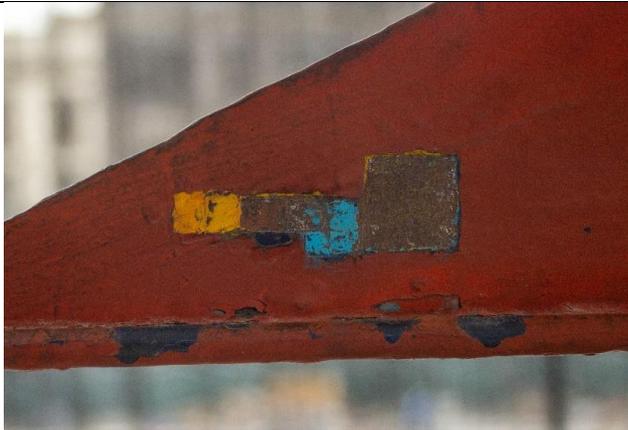
Banderín		
<ol style="list-style-type: none"> 1. Hierro 2. Rojo 3. Azul y amarillo distribuidos en diagonal 4. Negro 5. Rojo

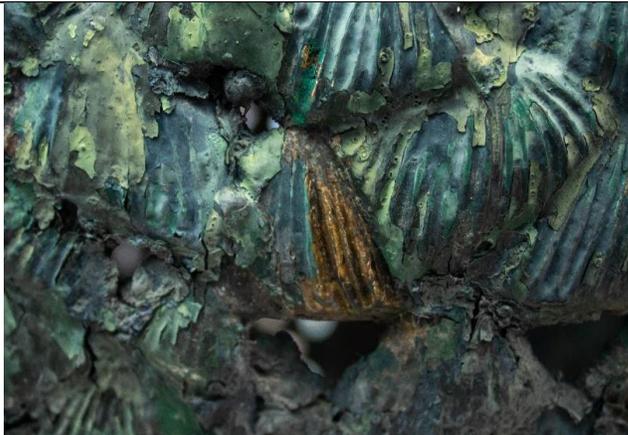
Fronda		
<ol style="list-style-type: none"> 1. Bronce 2. Pátina férrica 3. Verde claro 4. Verde oscuro

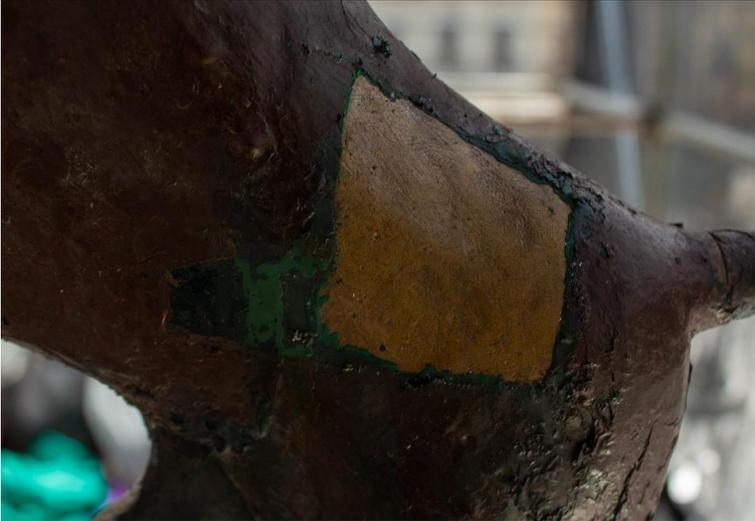
<p>Leones</p>	
<ol style="list-style-type: none"> 1. Bronce 2. Pátina férrica 3. Verde claro 4. Verde esmeralda 5. Verde oscuro 6. Negro 7. Dorado (en melena y garras) 8. Café

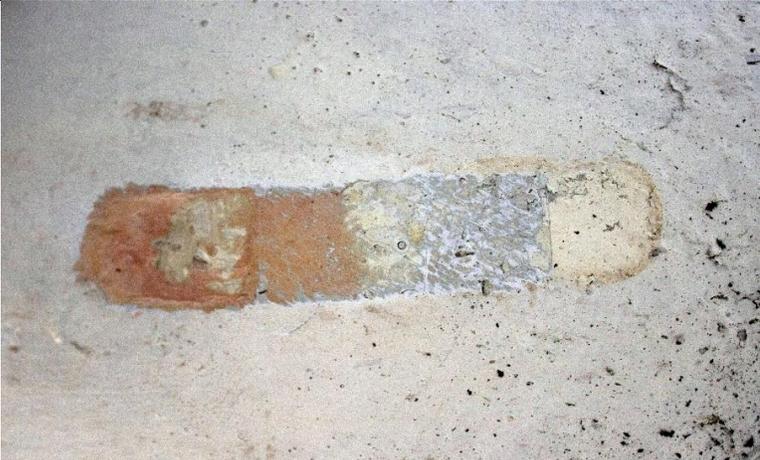
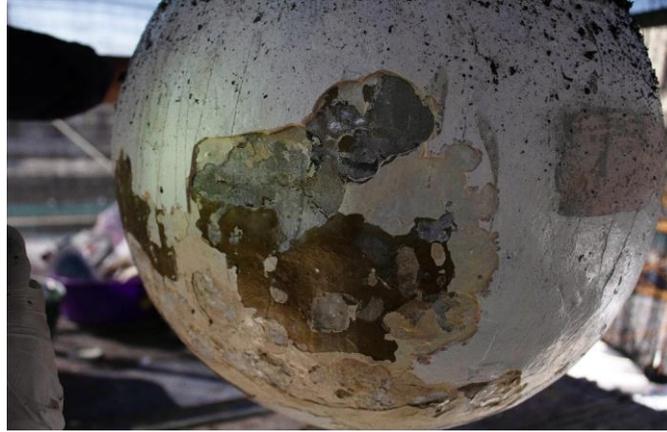
<p>Perla</p>	
<ol style="list-style-type: none"> 1. Aluminio 2. Beige grisáceo 3. Beige 4. Gris 5. Beige 6. Marrón 7. Beige 8. Beige 9. Beige 10. Beige 11. Beige 12. Beige

- 13. Pasta automotiva
- 14. Blanco

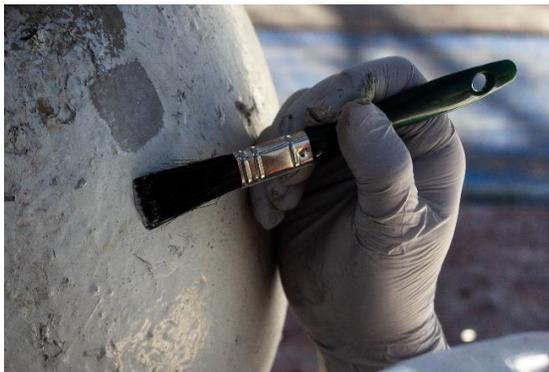
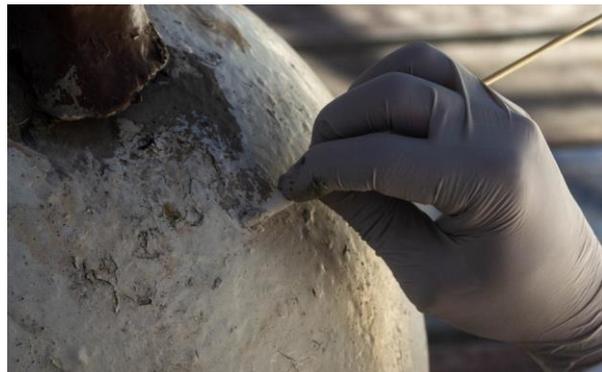
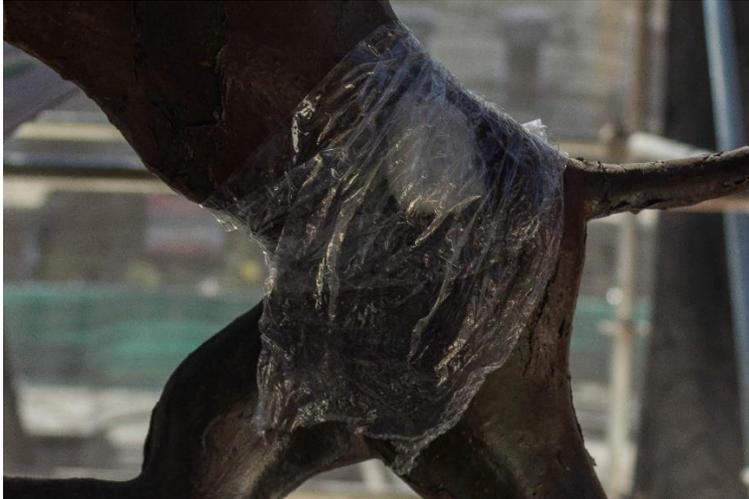
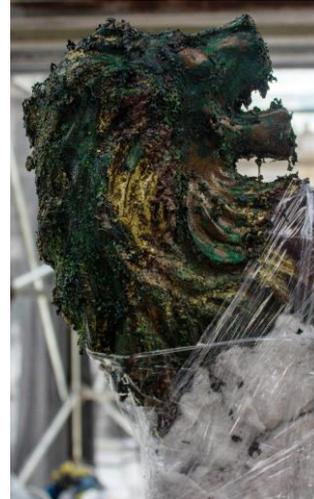
Al liberar de estratos al emblema, fue posible observar la técnica de factura de toda la escultura, haciendo evidentes los detalles de fundición y factura, así como deterioros ocultos por la gran cantidad de capas, tales como corrosión, activa, pérdida de soldaduras, elementos poco funcionales, y pérdidas de material por corrosión galvánica. Particularmente, en la zona baja de la perla se observaron productos de corrosión del aluminio los cuales presentaban pulverulencia y colores entre el blanco y el amarillo. En algunas zonas el metal estaba corroido a tal nivel, que se presentaron pérdidas de hasta un cm². Al eliminar las capas de pintura, fue evidente que estas eran la única forma en la que la perla se sostenía a las raíces del árbol, por lo que fue posible deslizarla hacia abajo y determinar la gravedad del problema de pérdida de material, así como la problemática que presentaba el fuste de hierro que se encontraba oculto por la perla.
