Rehabilitación de primaria Severo Díaz Galindo  
CCT14DPR0373P, municipio de Guadalajara, Jalisco.

PLANTA BAJA  
ESTADO ACTUAL

PLANTA BAJA DEMOLICIONES

PLANTA BAJA  
REHABILITACIONES Y CONSTRUCCIÓN

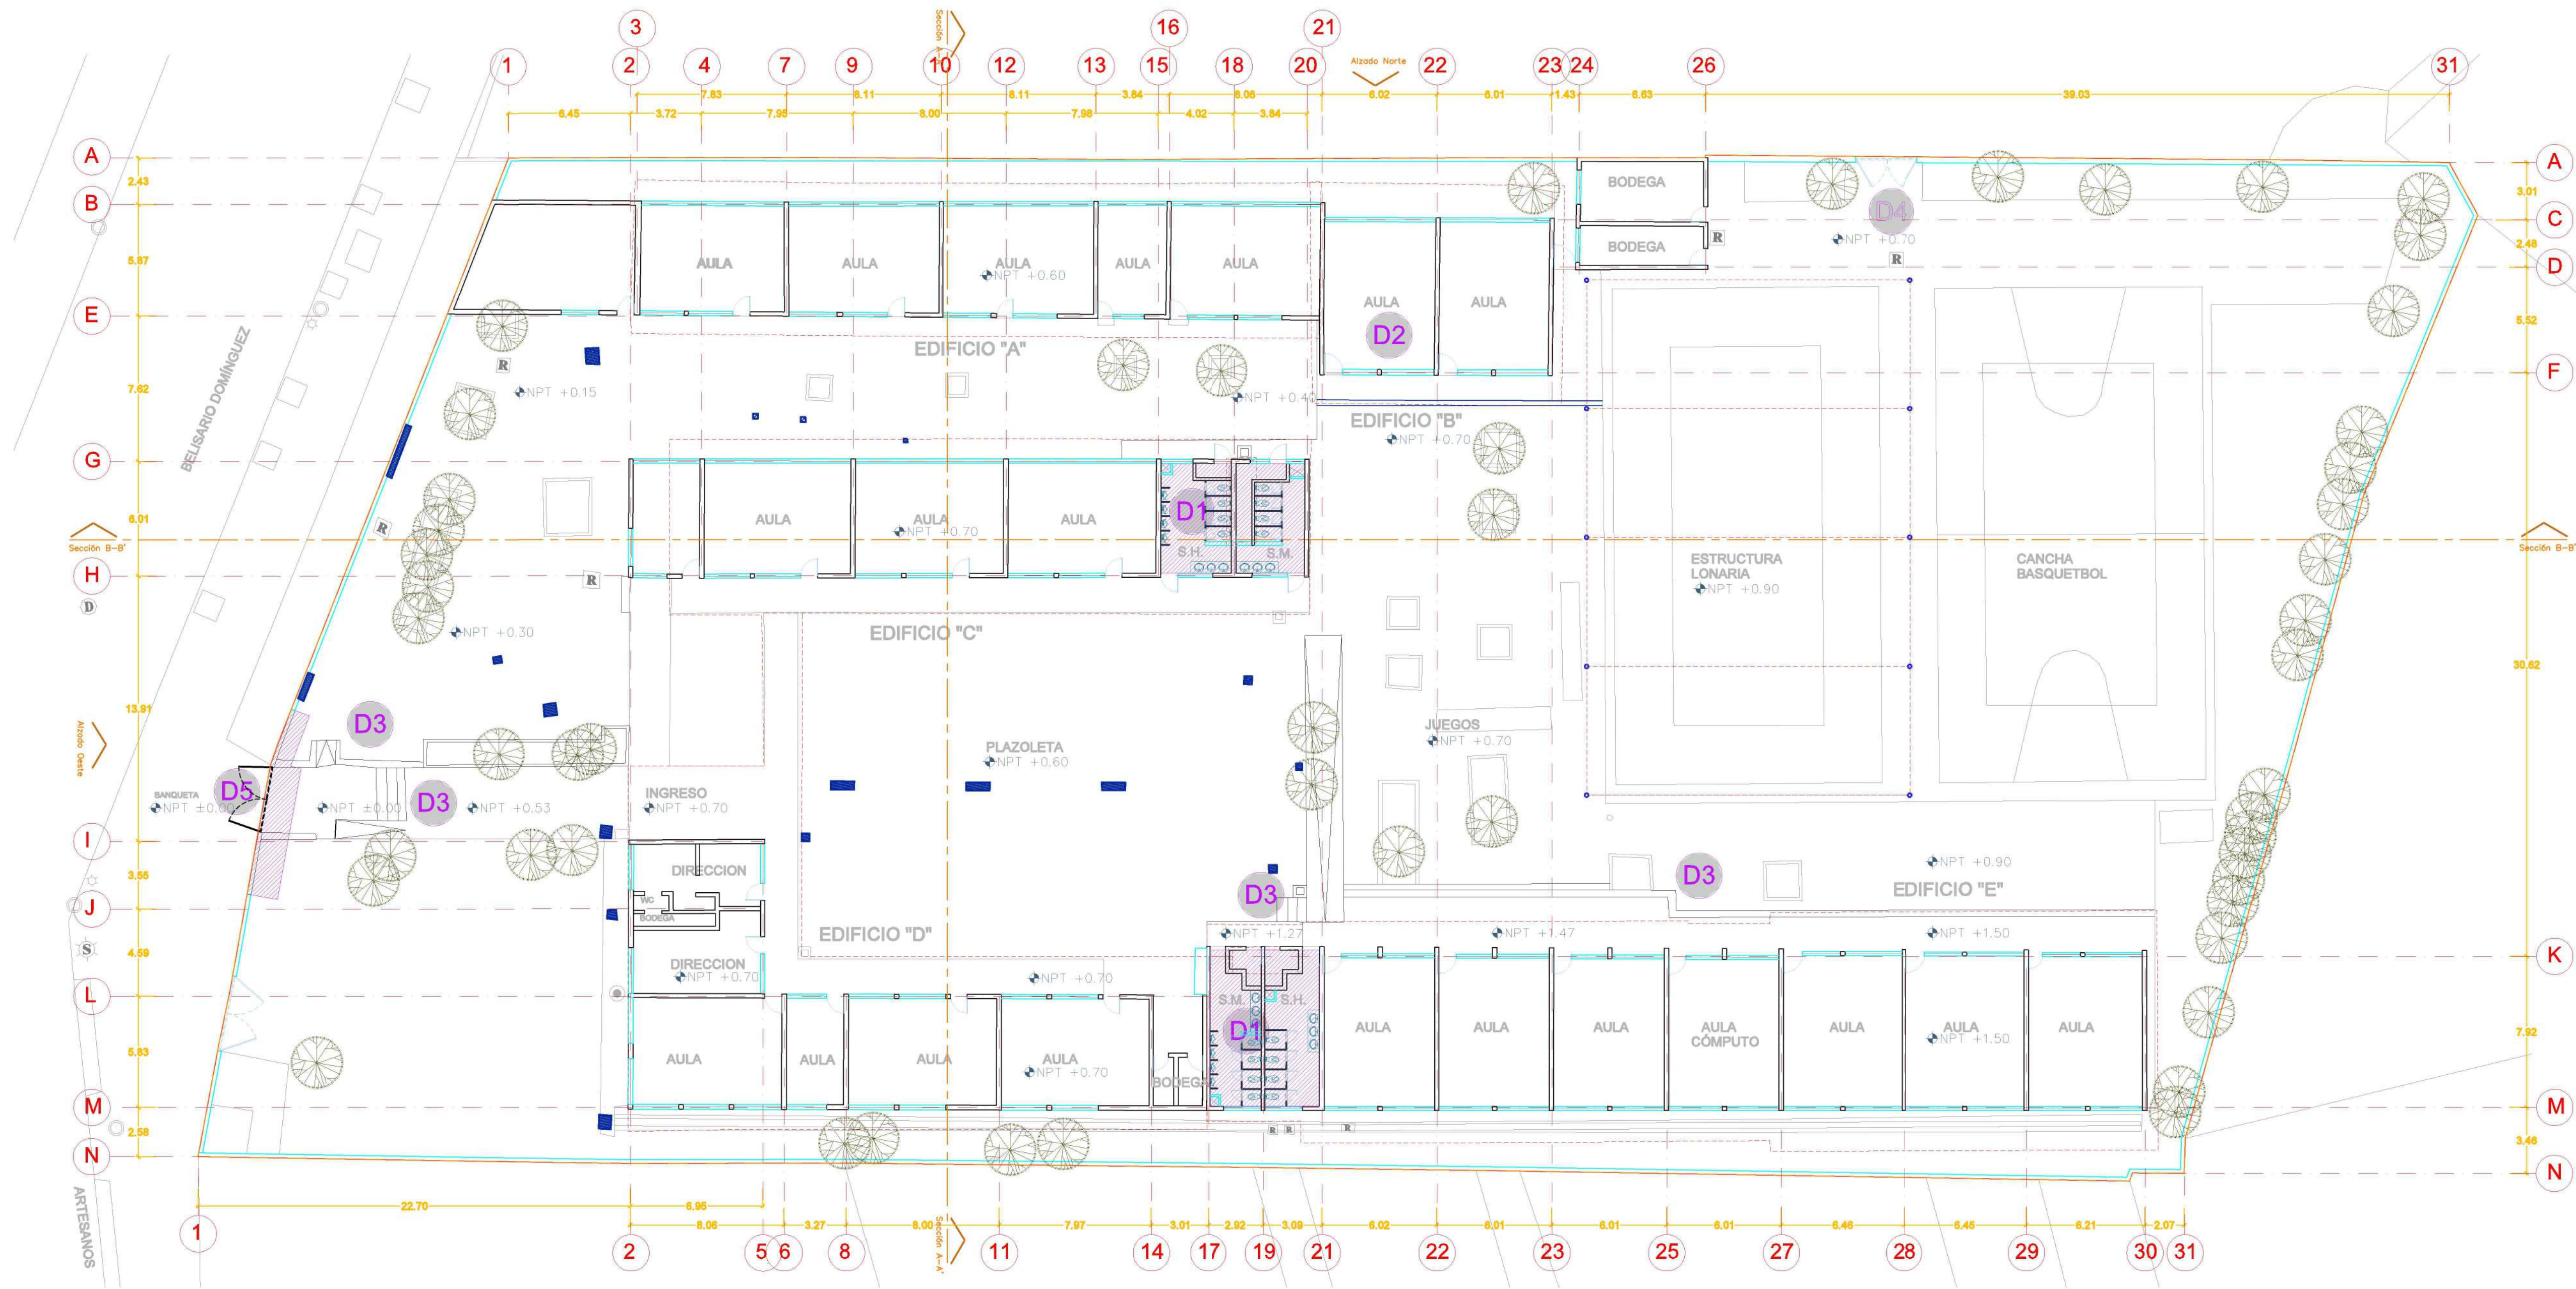
**PLANTA BAJA DEMOLICIONES**  
ESC. 1:200

**DEMOLICIÓN**

- D1** DEMOLICIÓN DE BAÑOS EXISTENTES  
INCLUYE INSTALACIÓN HIDROSANITARIA  
CAMBIO DE PISO, MUEBLES Y MAMPARAS
- D2** RETIRO DE CUBIERTA DE LÁMINA EXISTENTE
- D3** DEMOLICIÓN DE RAMPA Y ESCALONES  
EXISTENTES
- D4** RETIRO DE PUERTA EXISTENTE
- D5** DEMOLICIÓN DE INGRESO EXISTENTE  
INCLUYE FIRME, MURO Y PORTÓN

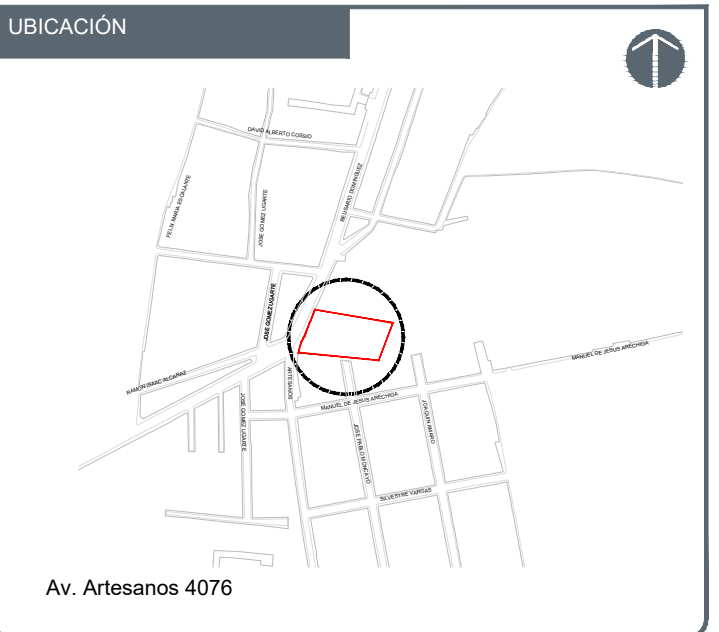
| ESC. 1:200 | JUN. 2020 | ARQ-02 |

- N1 LONA Y PINTURA EN ESTRUCTURA EXISTENTE
- N2 CUBIERTA MULTYTECHO
- N3 RAMPA DE ACCESIBILIDAD Y PERFIL DE ESCALÓN
- N4 CONSTRUCCIÓN DE INGRESO INCLUYE BARRERA DE PROTECCIÓN Y SEÑALIZACIÓN DE CRUCE SEGURO

- R1 REHABILITACIÓN DE BAÑOS INCLUYE MANTENIMIENTO INSTALACIÓN HIDROSANITARIA CAMBIO DE PISO, MUEBLES, MAMPARAS, APLANADOS Y PINTURA
- R2 REHABILITACIÓN CANCHA BASKET BALL INCLUYE BALIZAMIENTO, CALAFATEO Y MOBILIARIO

- R3 REHABILITACIÓN DE APLANADOS (30%) EMBOQUILLADOS DE PUERTAS Y VENTANAS Y PINTURA EN MUROS INTERIORES Y EXTERIORES Y TECHOS EN MAL ESTADO
- R4 REHABILITACIÓN DE PATIO, RETIRO Y SUSTITUCIÓN DE LOSAS DE CONCRETO EN MAL ESTADO
- R5 REHABILITACIÓN DE SEÑALÉTICA DE EVACUACIÓN
- R6 REHABILITACIÓN DE RED PLUVIAL INCLUYE DESAZOLVE DE REJILLAS, REGISTROS Y CANAL COLINDANTE
- R7 REHABILITACIÓN DE CANCELERÍAS, RETIRO Y REPOSICIÓN DE VIDRIOS (6%) Y PINTURA EN MAL ESTADO
- R8 IMPERMEABILIZANTE EN CUBIERTA Y PRETILES EN MAL ESTADO
- R9 REHABILITACIÓN DE INSTALACIÓN ELÉCTRICA RETIRO Y SUSTITUCIÓN DE LUMINARIAS
- R10 PODA DE ÁRBOLES ESXISTENTES

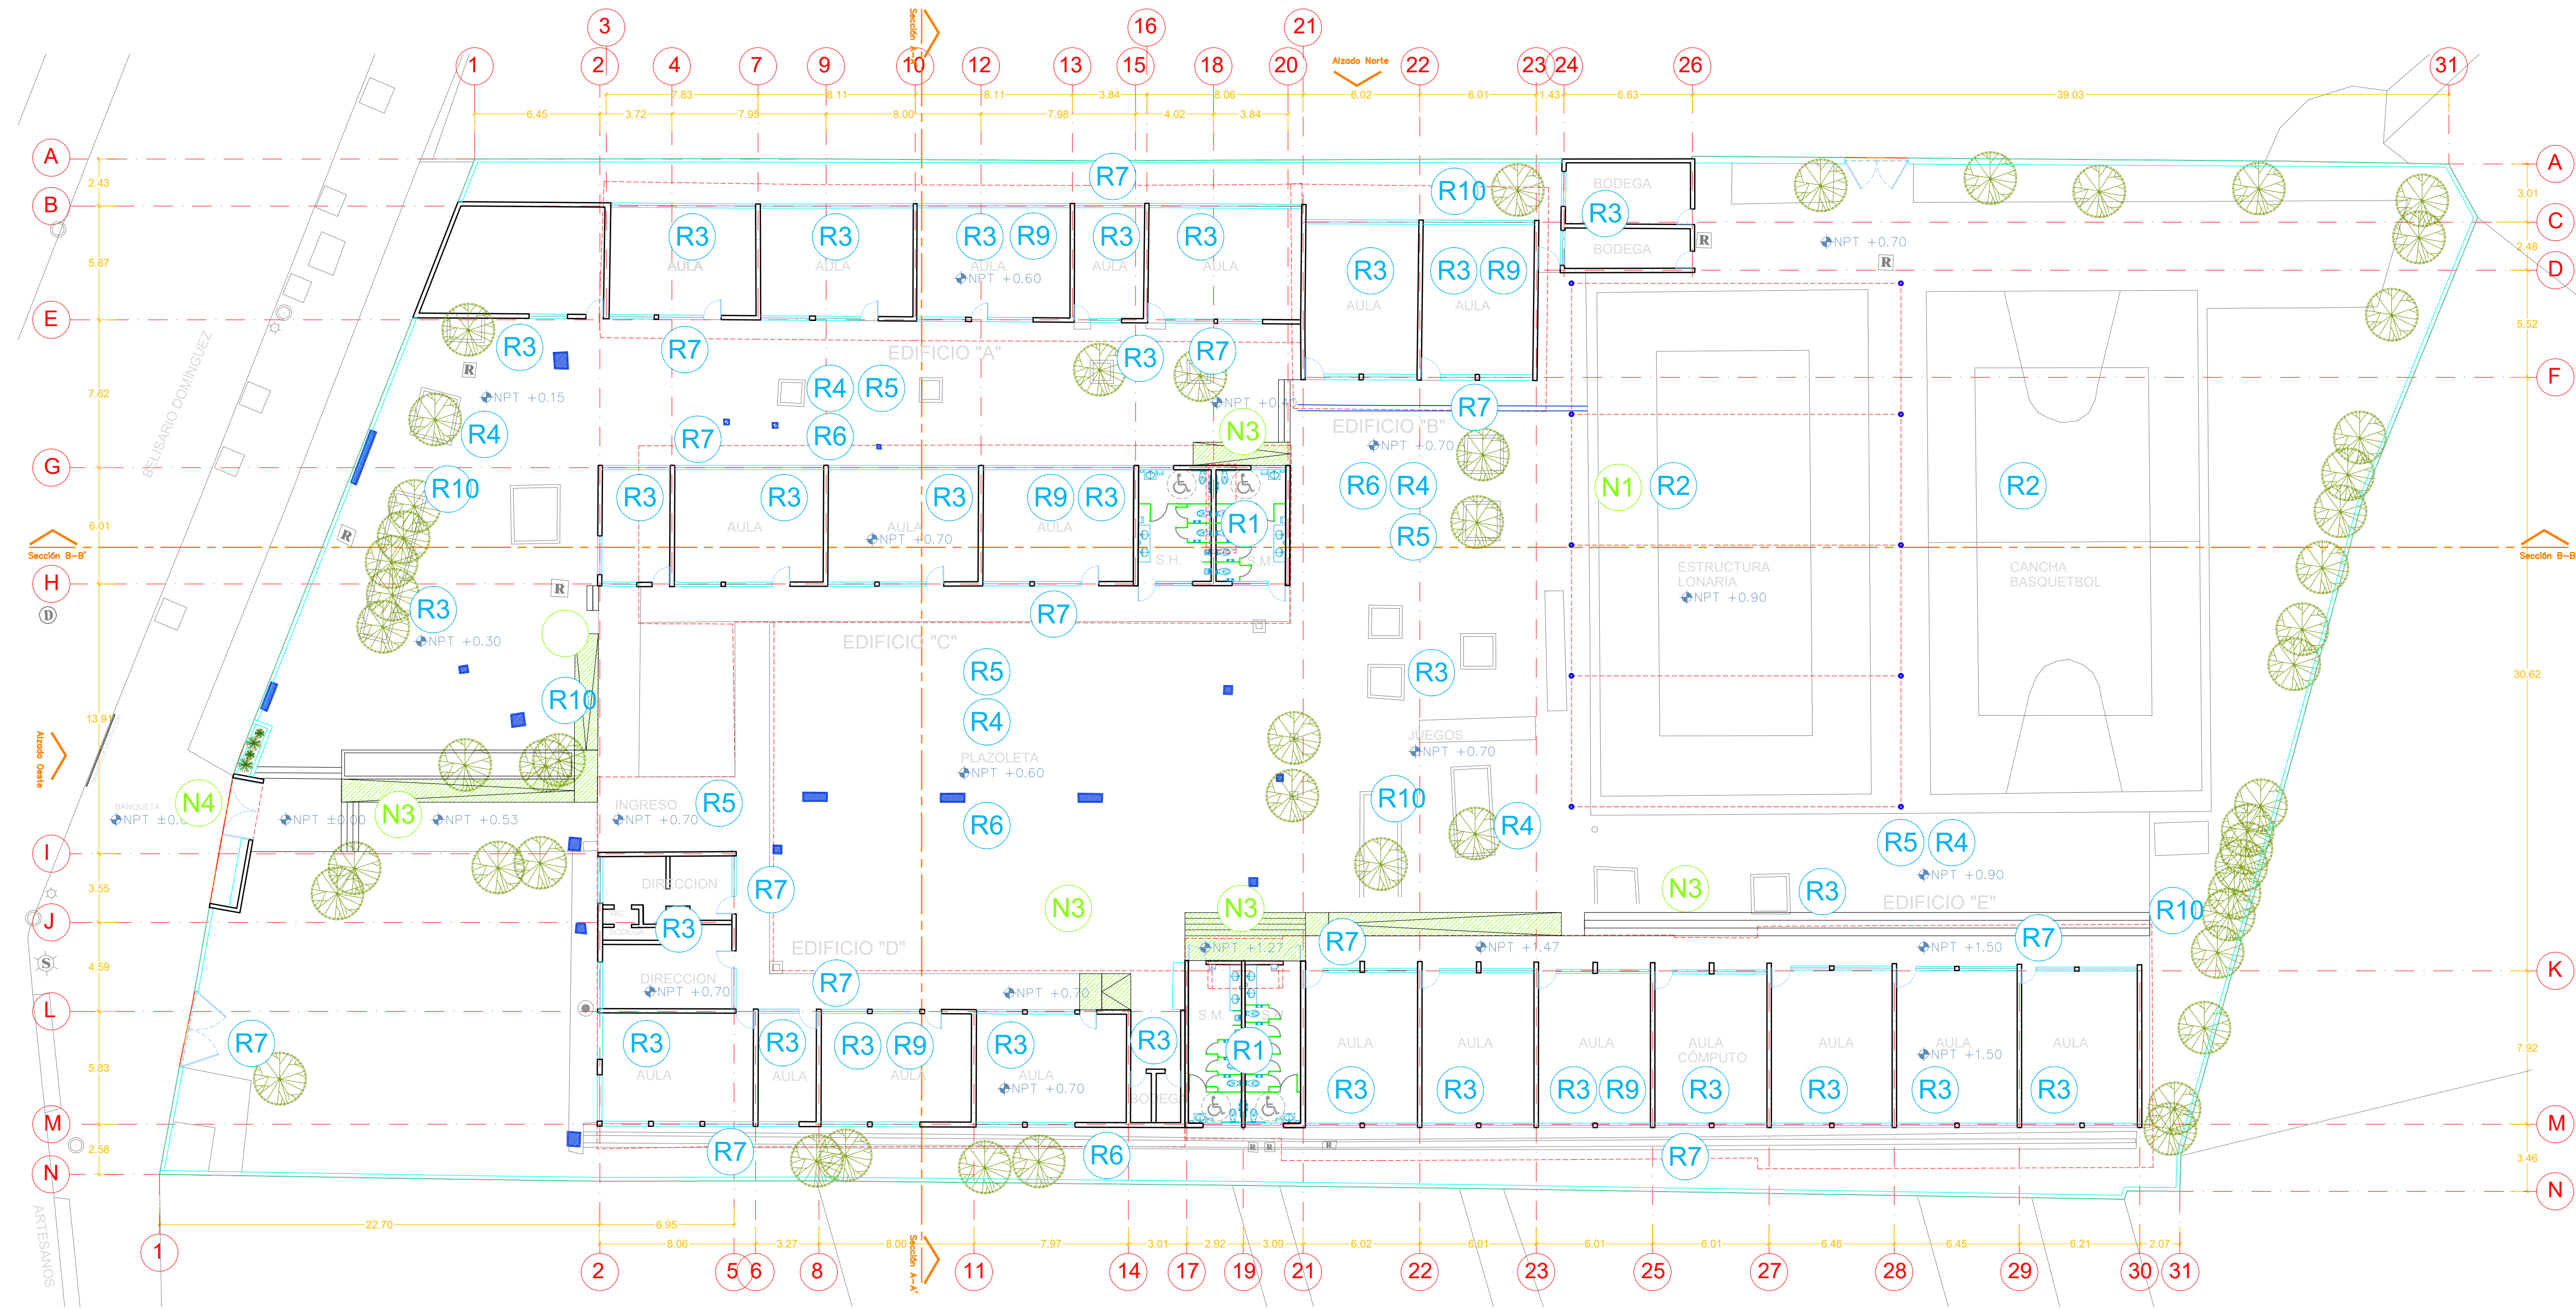
## PLANTA BAJA REHABILITACIONES Y CONSTRUCCIÓN

### CONSTRUCCIÓN NUEVA

### REHABILITACIÓN

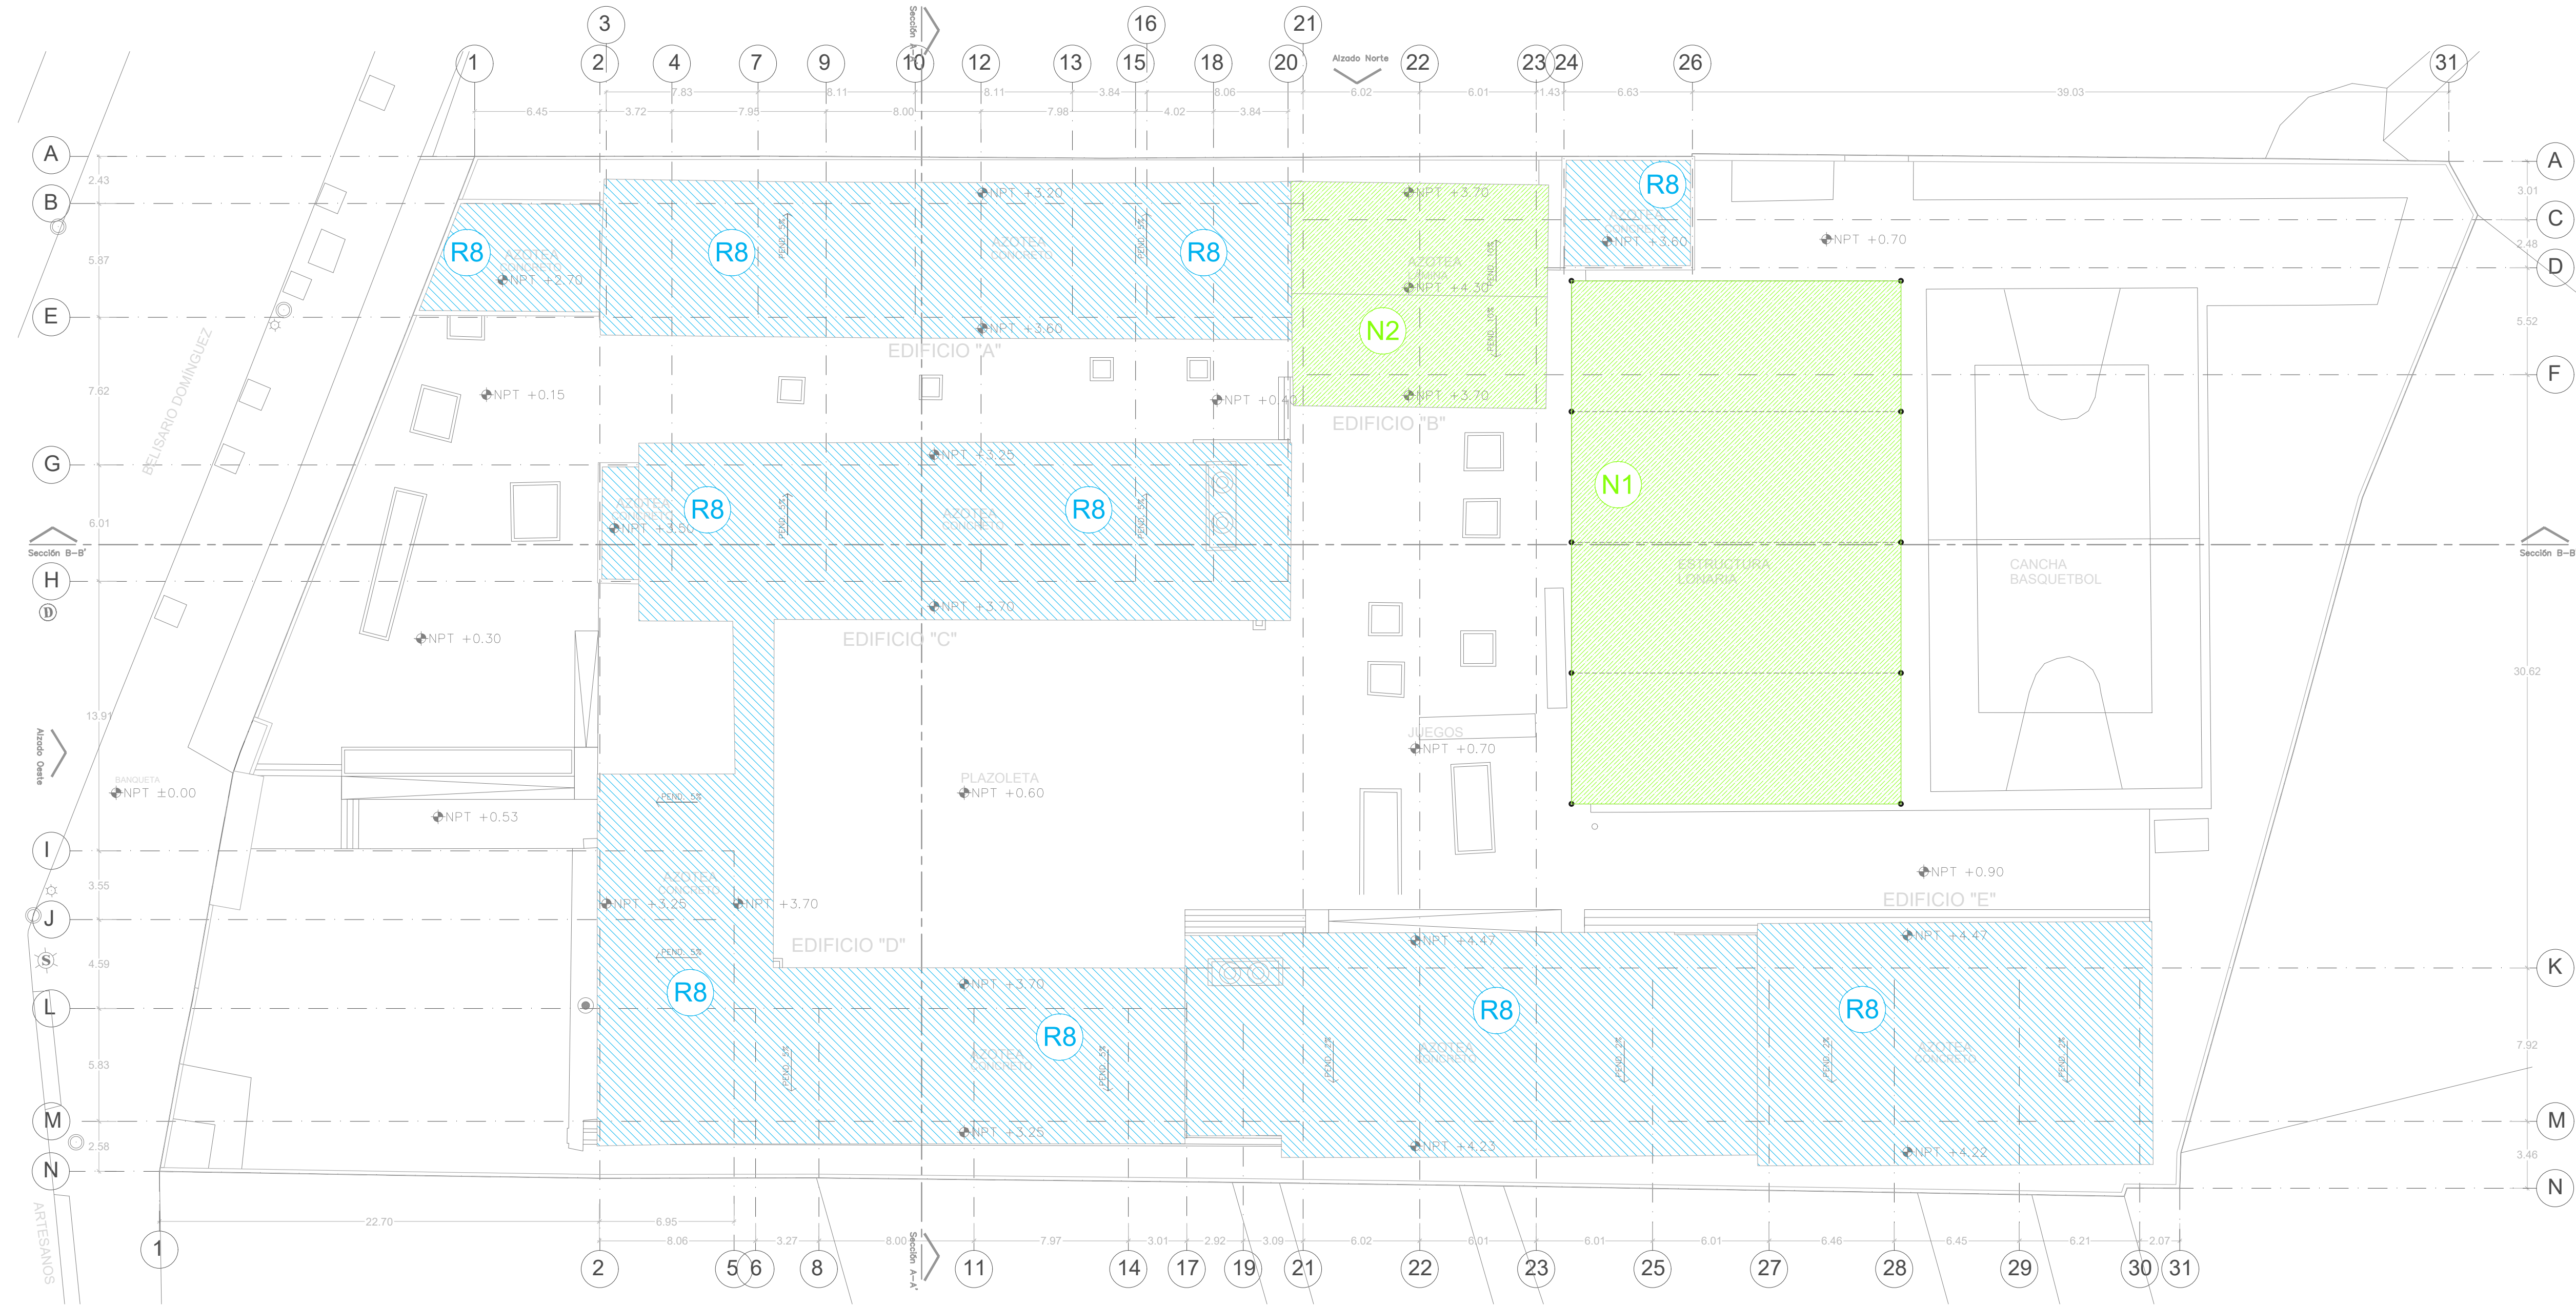
PLANTA AZOTEAS  
REHABILITACIONES Y CONSTRUCCIÓN

CONSTRUCCIÓN NUEVA

- N1 LONA Y PINTURA EN ESTRUCTURA EXISTENTE
- N2 CUBIERTA MULTYTECHO
- N3 RAMPA DE ACCESIBILIDAD Y PERFIL DE ESCALÓN
- N4 CONSTRUCCIÓN DE INGRESO INCLUYE BARRERA DE PROTECCIÓN Y SEÑALIZACIÓN DE CRUCE SEGURO

REHABILITACIÓN

- R1 REHABILITACIÓN DE BAÑOS INCLUYE MANTENIMIENTO INSTALACIÓN HIDROSANITARIA CAMBIO DE PISO, MUEBLES, MAMPARAS, APLANADOS Y PINTURA
- R2 REHABILITACIÓN CANCHA BASKET BALL INCLUYE BALIZAMIENTO, CALAFATEO Y MOBILIARIO

- R3 REHABILITACIÓN DE APLANADOS (30%) EMBOQUILLADOS DE PUERTAS Y VENTANAS Y PINTURA EN MUROS INTERIORES Y EXTERIORES Y TECHOS EN MAL ESTADO
- R4 REHABILITACIÓN DE PATIO, RETIRO Y SUSTITUCIÓN DE LOSAS DE CONCRETO EN MAL ESTADO
- R5 REHABILITACIÓN DE SEÑALÉTICA DE EVACUACIÓN
- R6 REHABILITACIÓN DE RED PLUVIAL INCLUYE DESAZOLVE DE REJILLAS, REGISTROS Y CANAL COLINDANTE
- R7 REHABILITACIÓN DE CANCELERÍAS, RETIRO Y REPOSICIÓN DE VIDRIOS (6%) Y PINTURA EN MAL ESTADO
- R8 IMPERMEABILIZANTE EN CUBIERTA Y PRETILES EN MAL ESTADO
- R9 REHABILITACIÓN DE INSTALACIÓN ELÉCTRICA RETIRO Y SUSTITUCIÓN DE LUMINARIAS
- R10 PODA DE ÁRBOLES ESXISTENTES

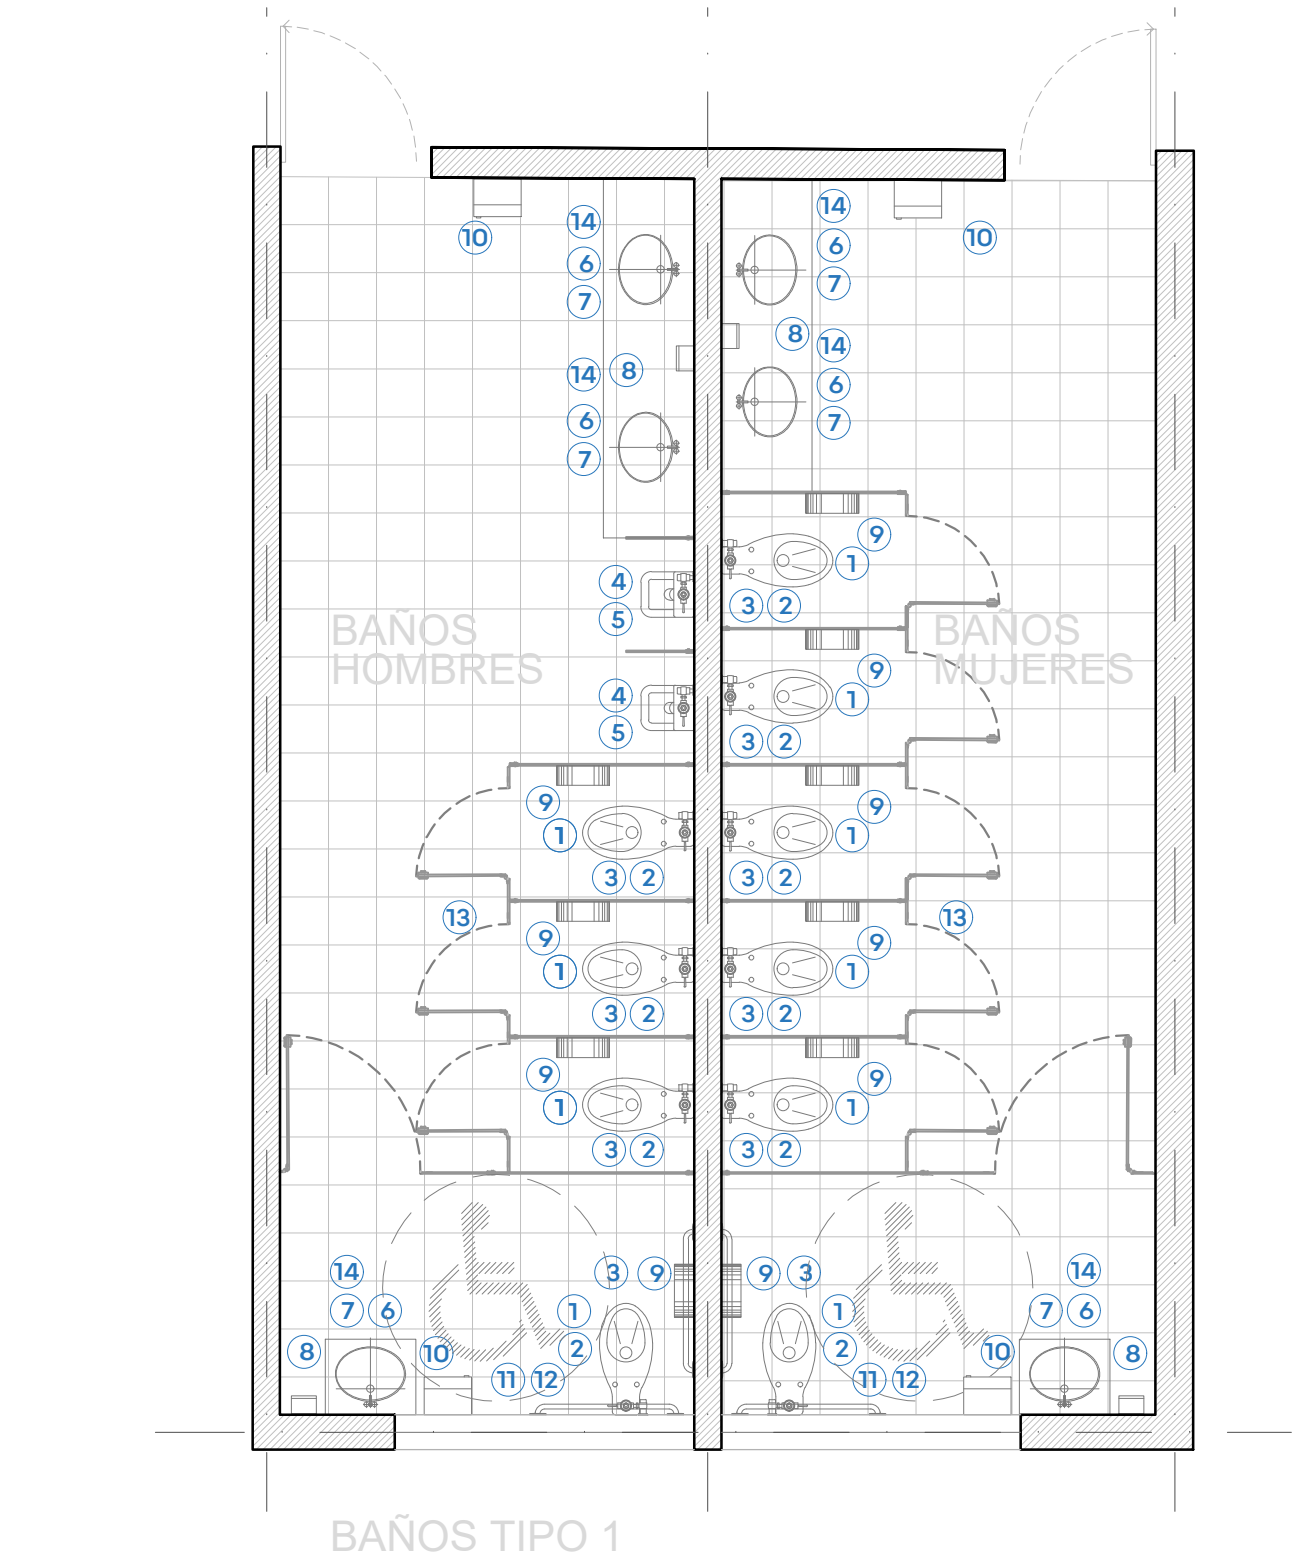
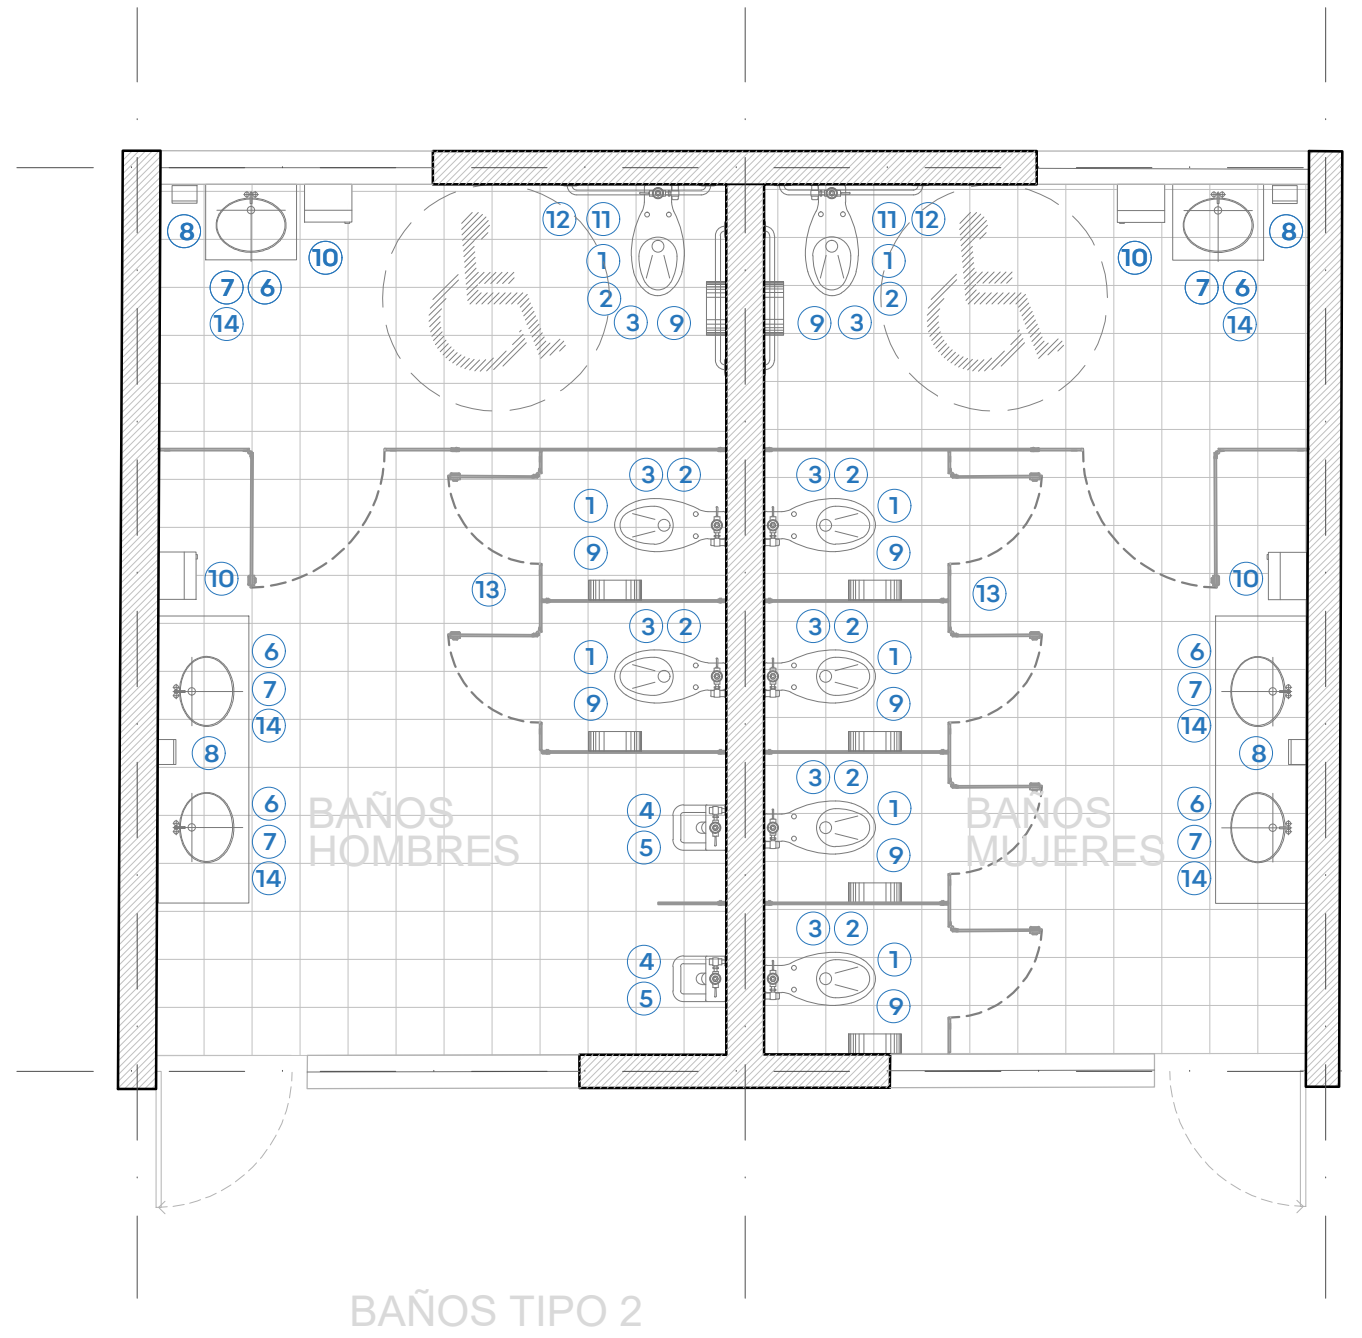
BAÑOS TIPO 1  
PLANTA MOBILIARIO BAÑOS 1 Y 2  
ESC. 1:50

BAÑOS TIPO 2

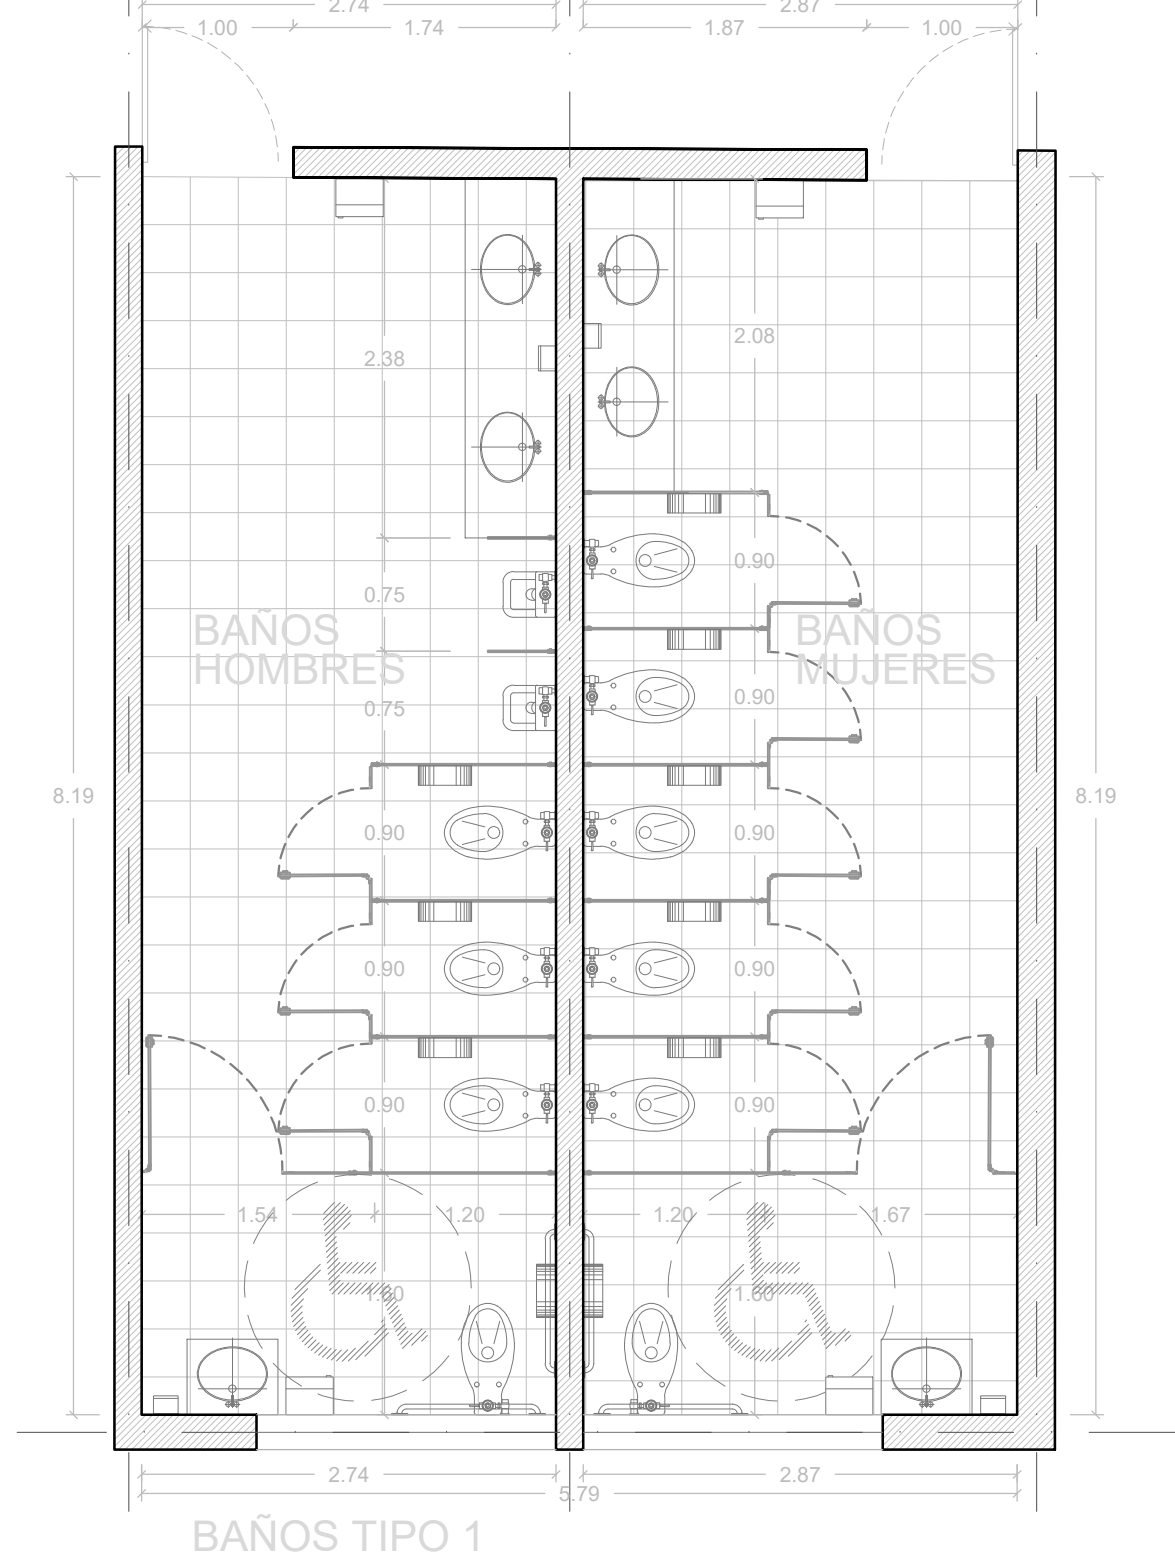
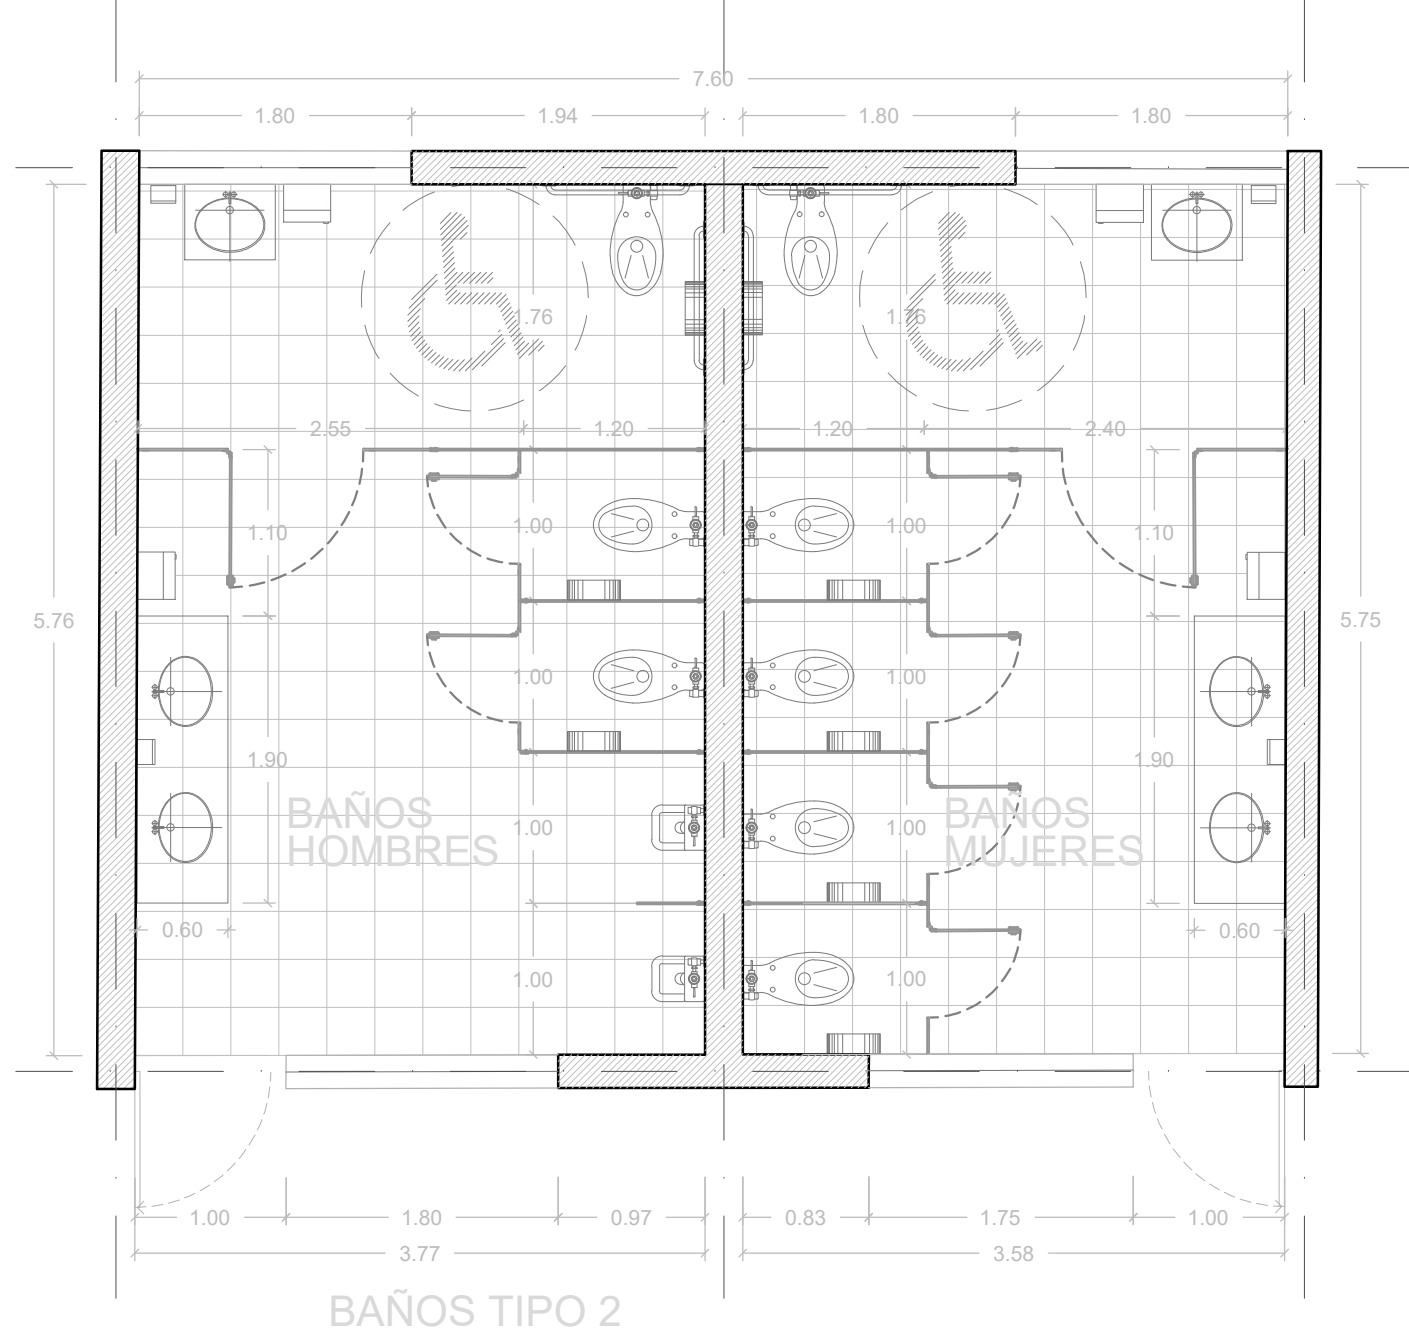
BAÑOS TIPO 1  
PLANTA TRAZO BAÑOS 1 Y 2  
ESC. 1:50

BAÑOS TIPO 2

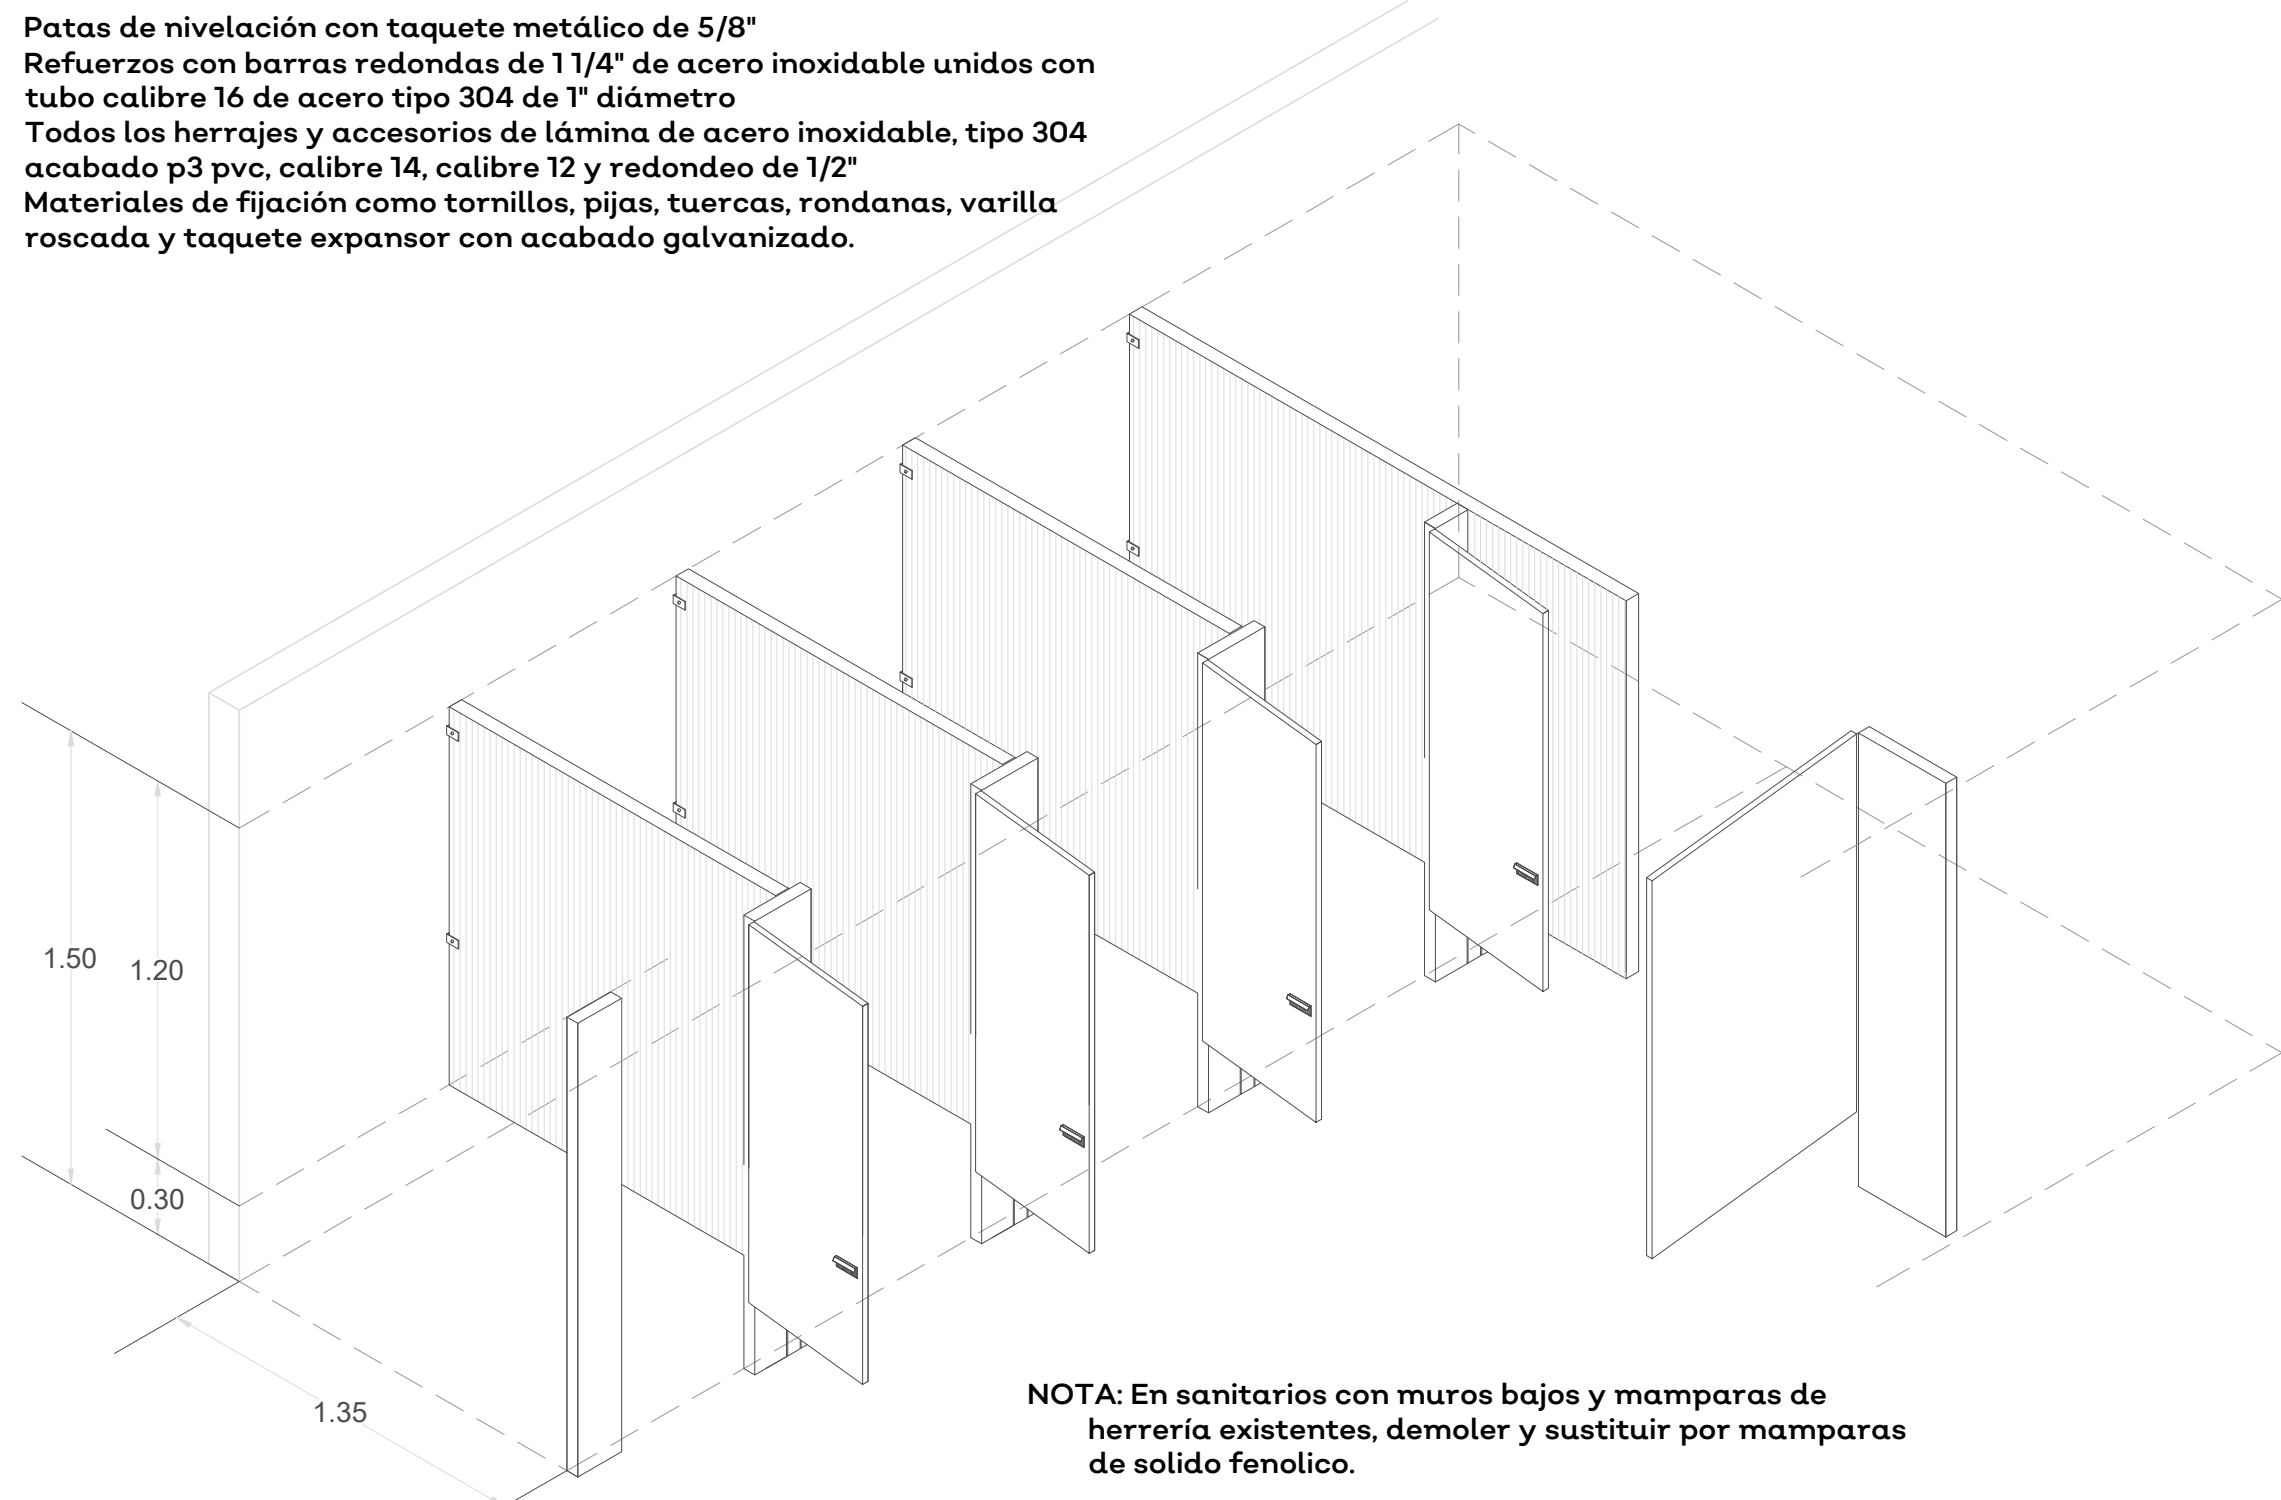
- Patas de nivelación con taquete metálico de 5/8"
- Refuerzos con barras redondas de 1 1/4" de acero inoxidable unidos con tubo calibre 16 de acero tipo 304 de 1" diámetro
- Todos los herrajes y accesorios de lámina de acero inoxidable, tipo 304 acabado p3 pvc, calibre 14, calibre 12 y redondeo de 1/2"
- Materiales de fijación como tornillos, pijas, tuercas, rondanas, varilla roscada y taquete expansor con acabado galvanizado.

NOTA: En sanitarios con muros bajos y mamparas de herrera existentes, demoler y sustituir por mamparas de solido fenólico.
