Rehabilitación de primaria Severo Díaz Galindo  
CCT14DPR0373P, municipio de Guadalajara, Jalisco.

PLANTA BAJA  
ESTADO ACTUAL

PLANTA BAJA DEMOLICIONES

PLANTA BAJA  
REHABILITACIONES Y CONSTRUCCIÓN

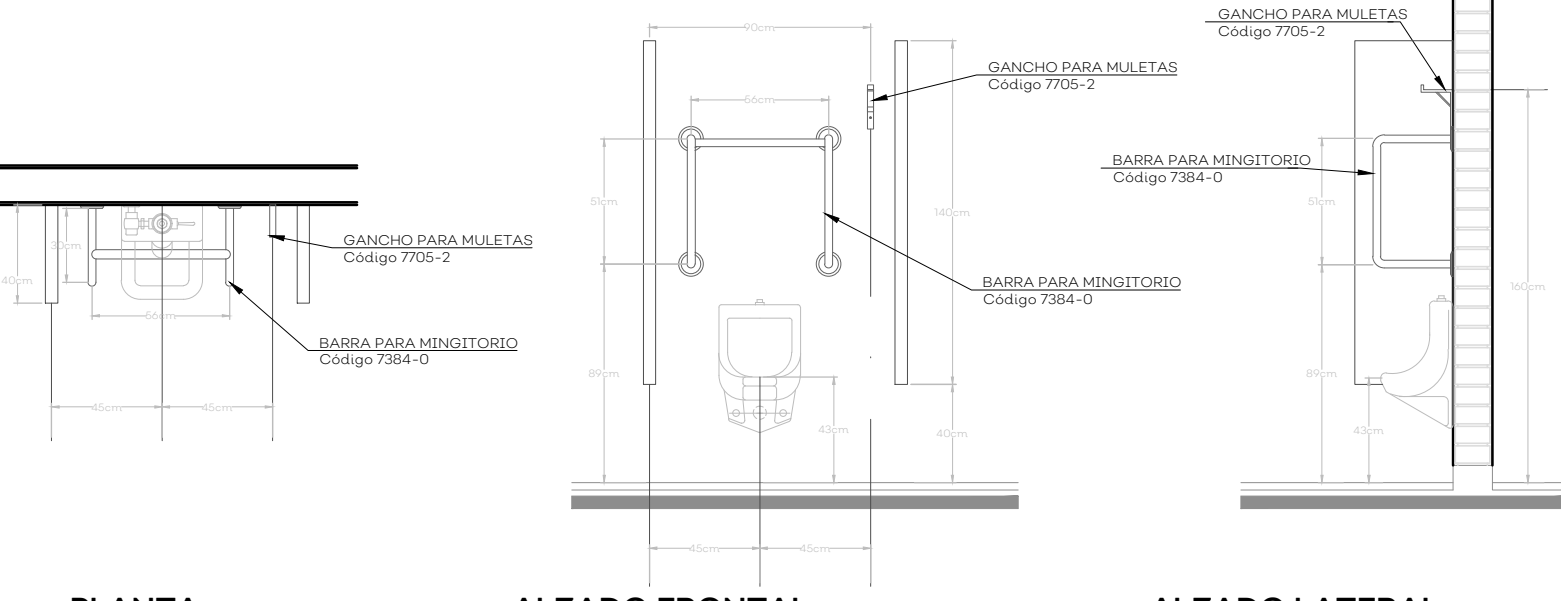
## DETALLES BARRAS BAÑOS

PLANTA ALZADO FRONTAL ALZADO LATERAL

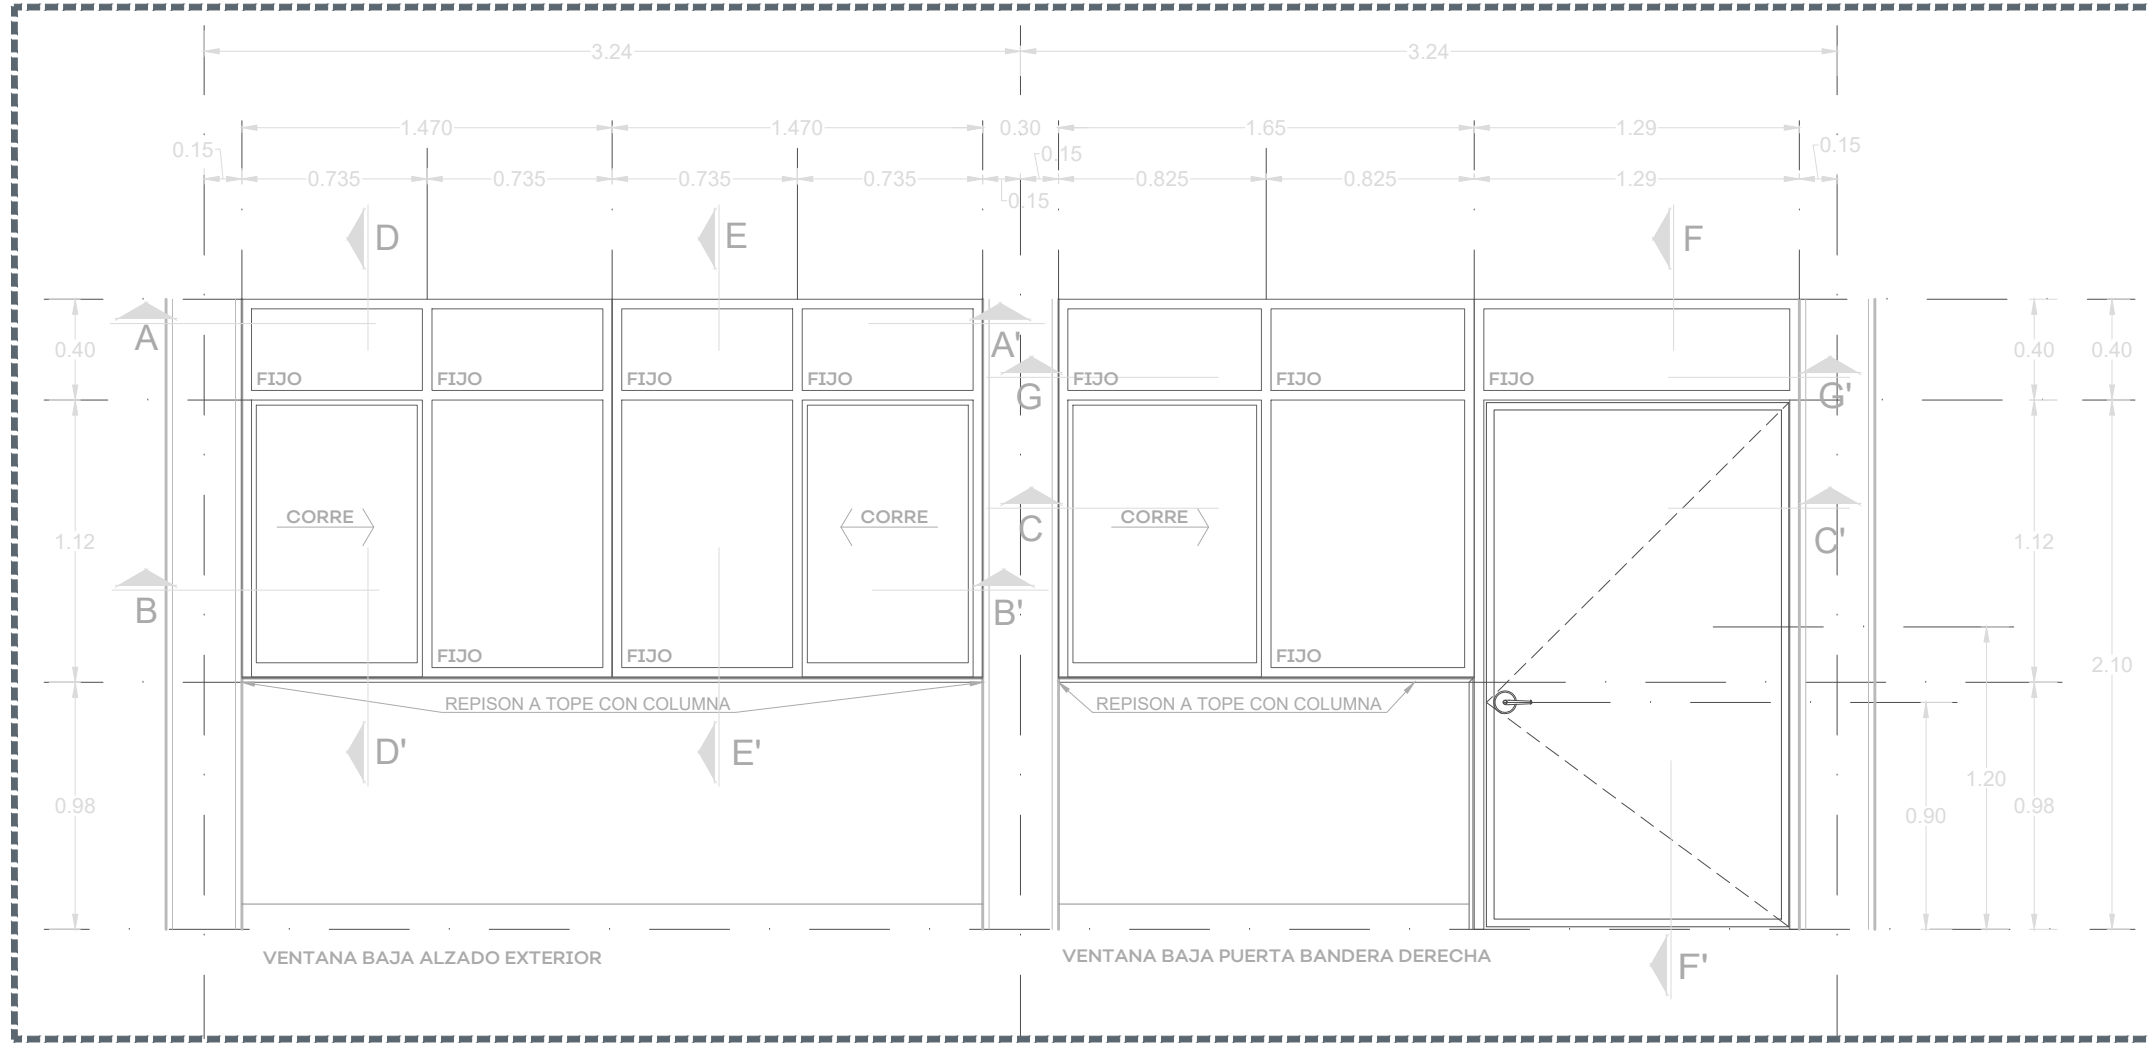
01 VENTANA BAJA - ALZADO EXTERIOR

- PERFIL DE ALUMINIO ANODIZADO NATURAL EN LINEA CUPRUM CORREDIZA DE 2" X 125 MARCA CUPRUM
- COLOCAR VINIL PARA FIJAR CRISTAL TELPA EN RIELES Y BATIENTES
- CRISTAL DE 6 MM.
- REPISON AJUSTABLE A ESPESOR DE MURO: ESPESOR MÍNIMO 10 CM. ESPESOR MÁXIMO 20 CM.
- ANCLAR EL CANCEL COMPLETO AL VANO DE MUROS A CADA 15 CM TANTO EN VERTICAL COMO HORIZONTAL. UTILIZAR SILICON NEUTRO PARA UNIR EL CRISTAL CON EL ALUMINIO. VERIFICAR PRIMERO QUE EL ALOJAMIENTO ESTE LIBRE DE POLVO Y GRASA.
- DEJAR 3 MM. PERIMETRALES DE ESPACIO LIBRE PARA LA EXPANSIÓN/CONTRACCIÓN TÉRMICA DEL CRISTAL.
- AJUSTAR COTAS EN OBRA.

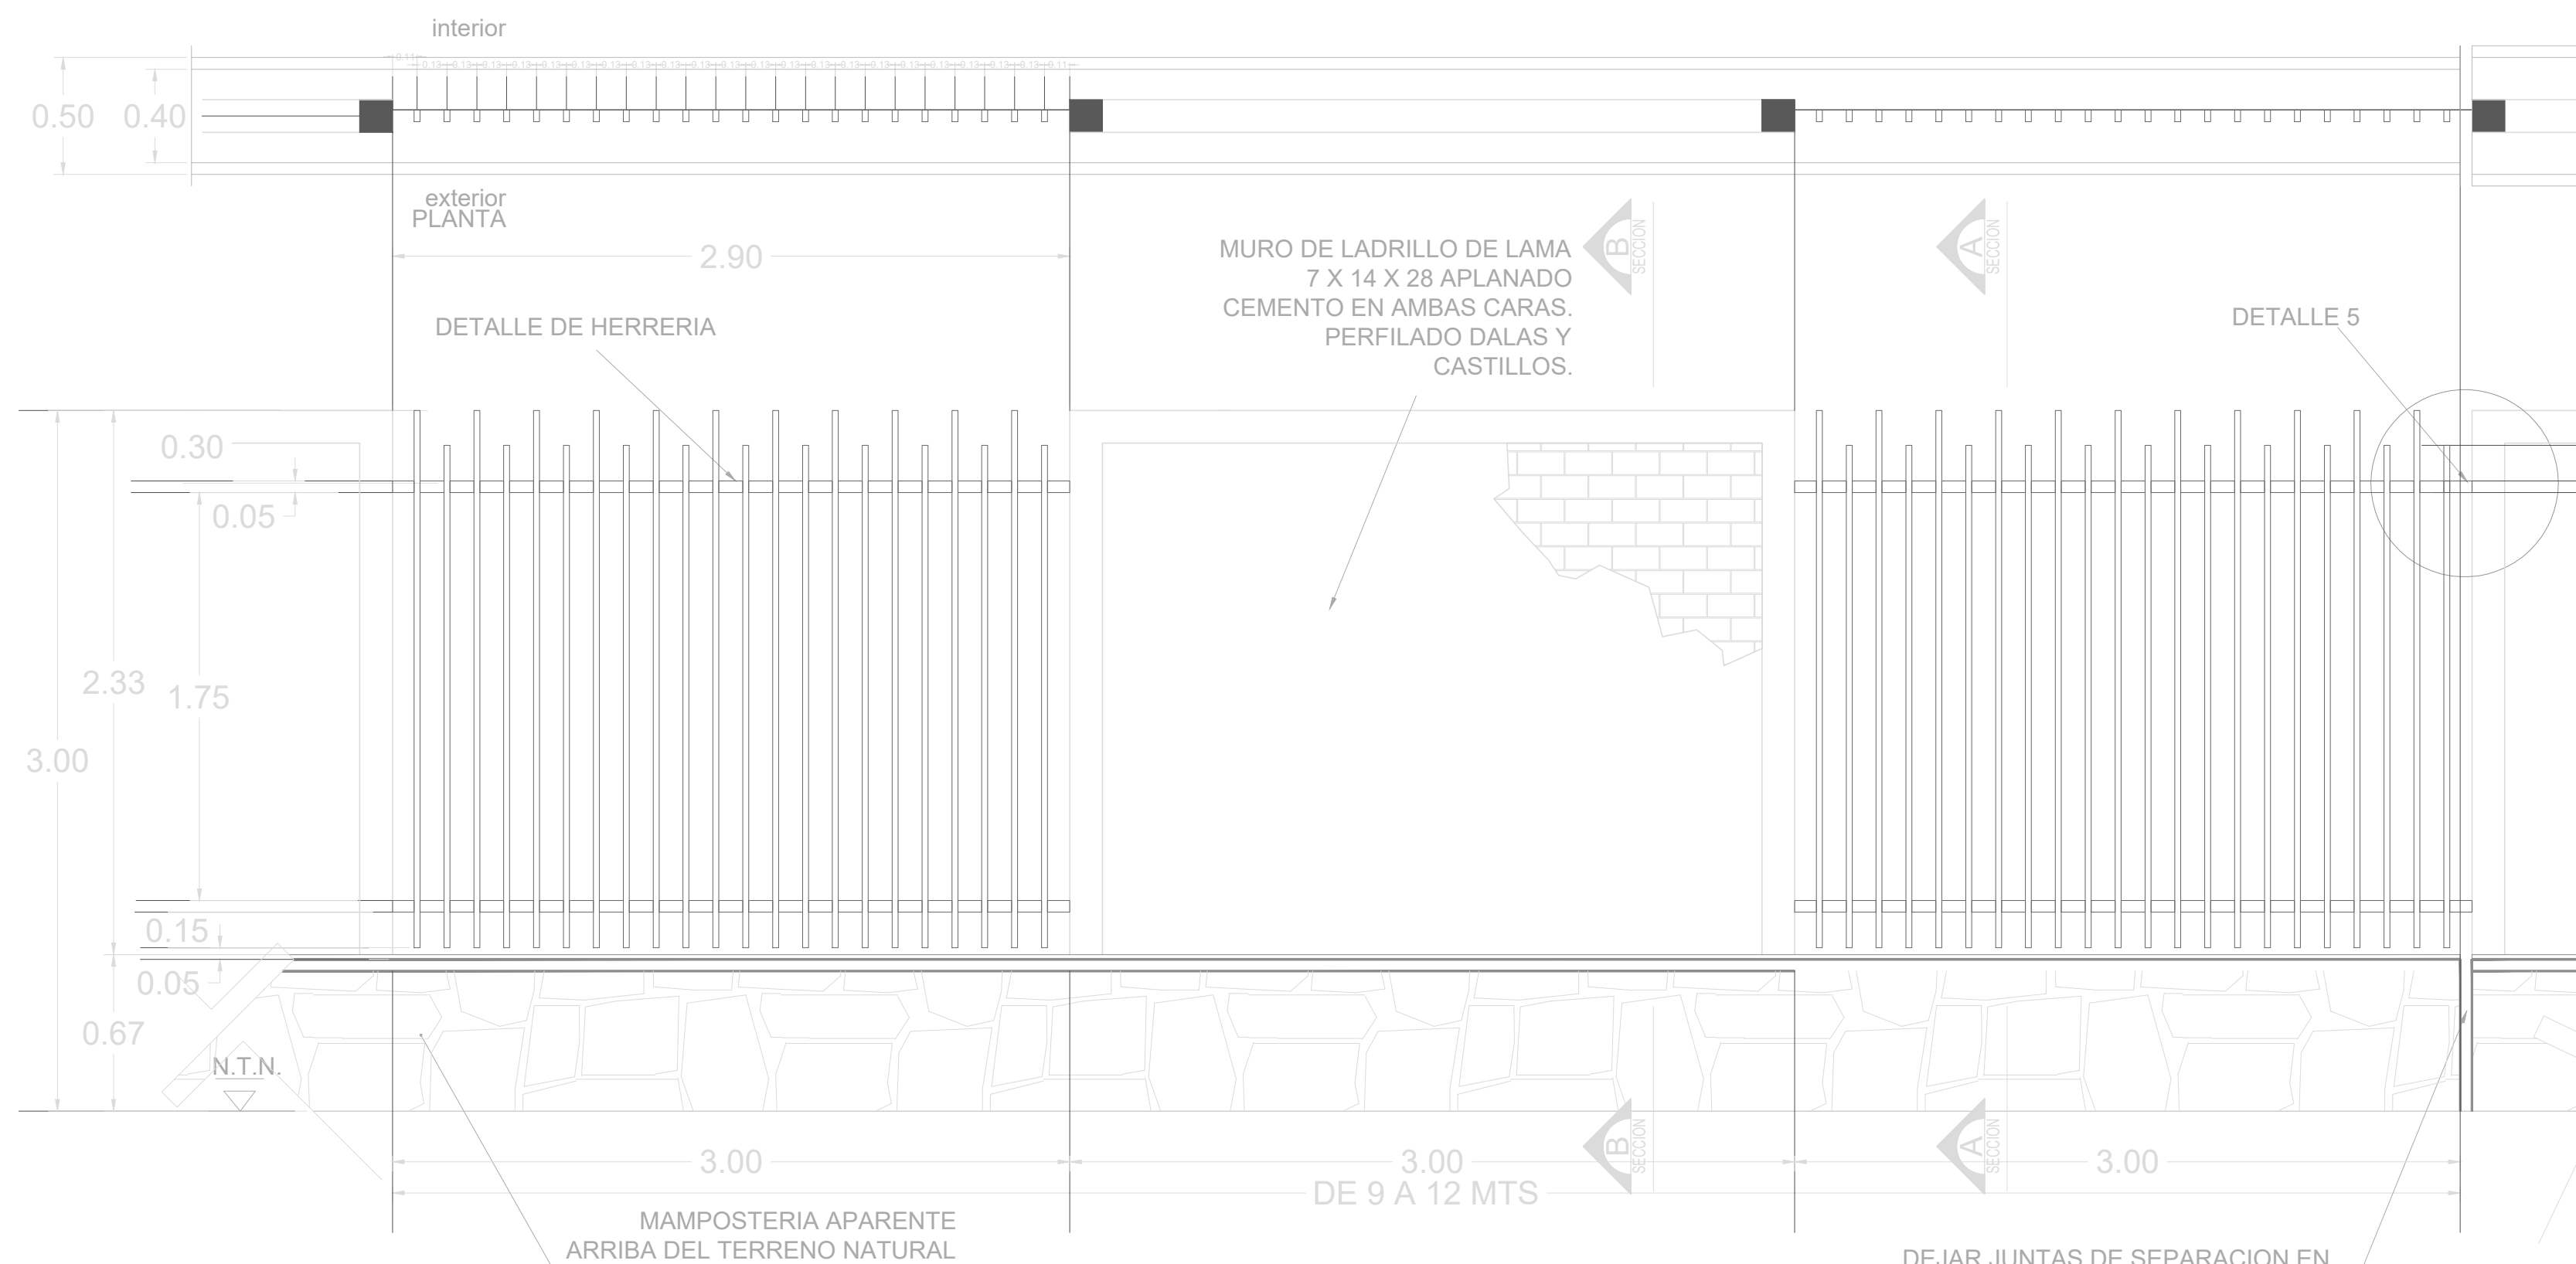
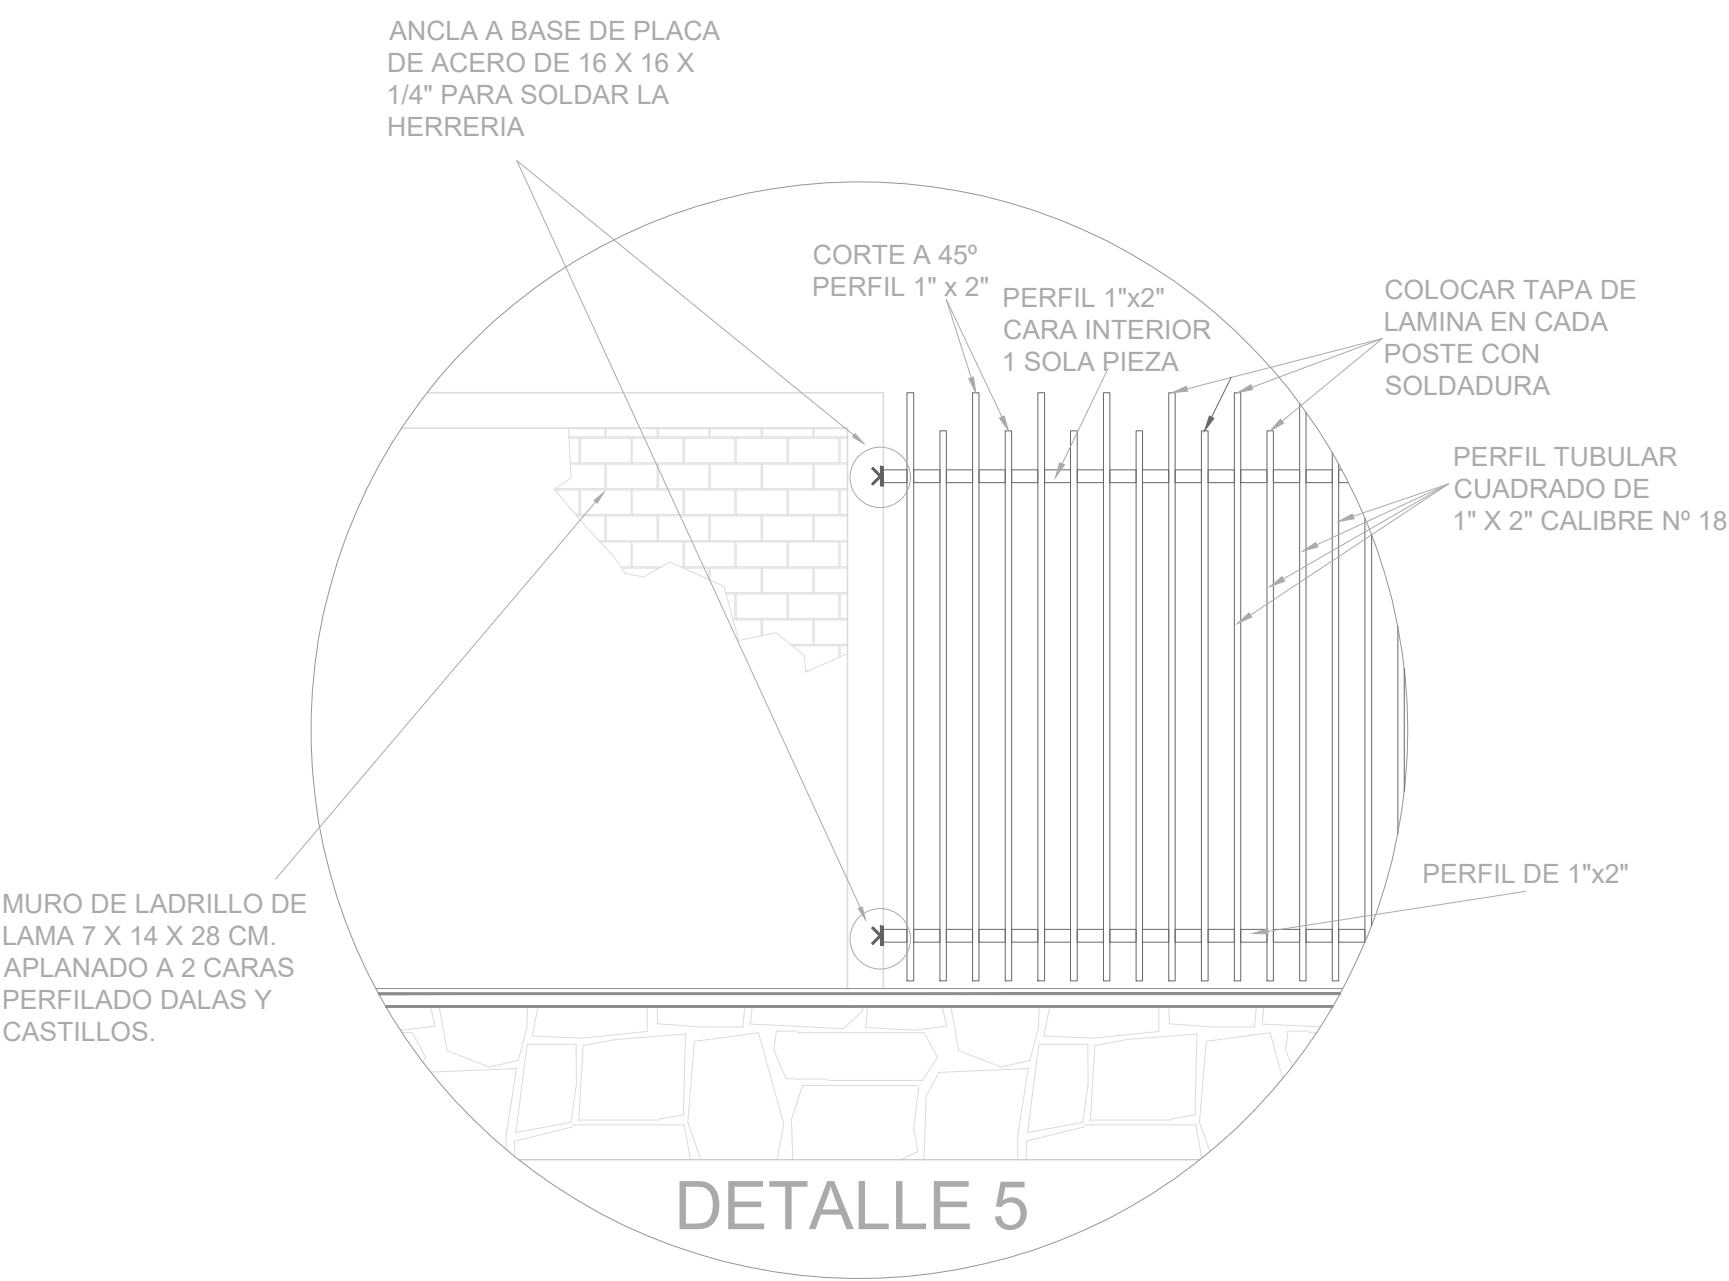
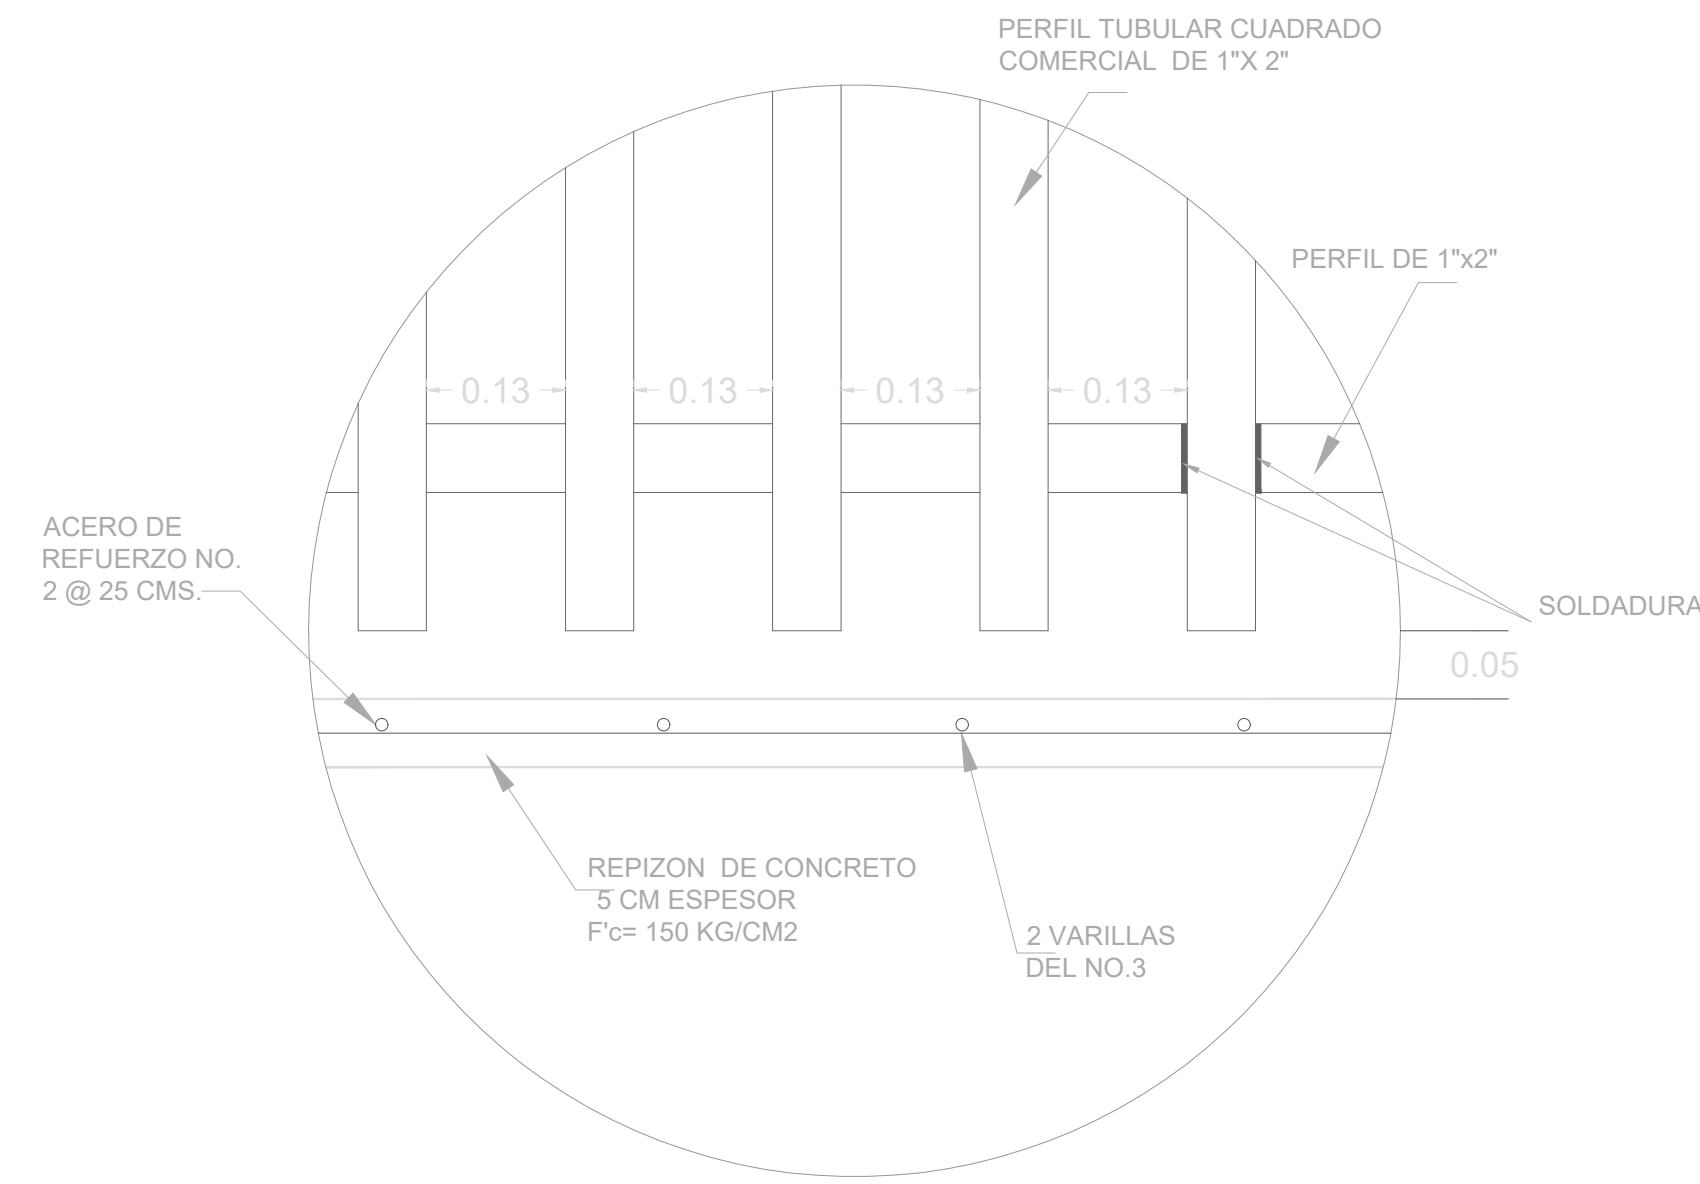
DETALLE DE MURO PERIMETRAL

SECCION MURO DE MAMPOSTERIA
